Sandared 1:130

Alingsåsvägen 221

| Uppdragsnummer | B5584 |
| Besiktningsdatum | 2025-08-19 |

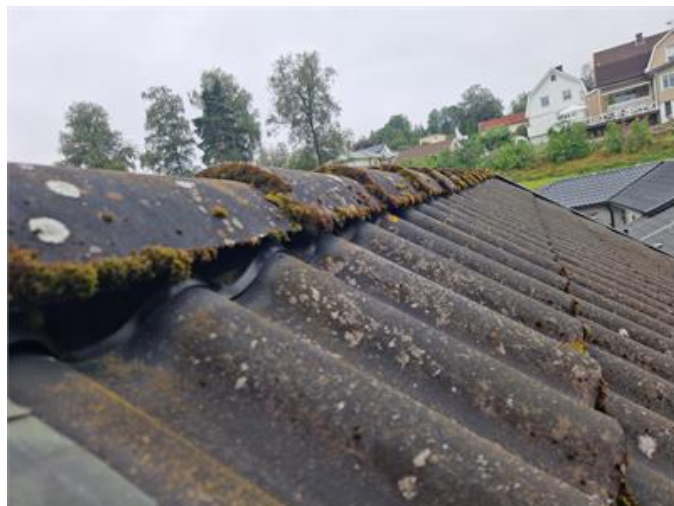
| Besiktningsresultat | | | | | |
|---|---|---|---|---|---|
| Tak | | x | | | Yttertak kontrollerat från taklucka då taksteg saknas.<br>Begynnande mosspåväxt noterades |

Begynnande mosspåväxt på takpannor

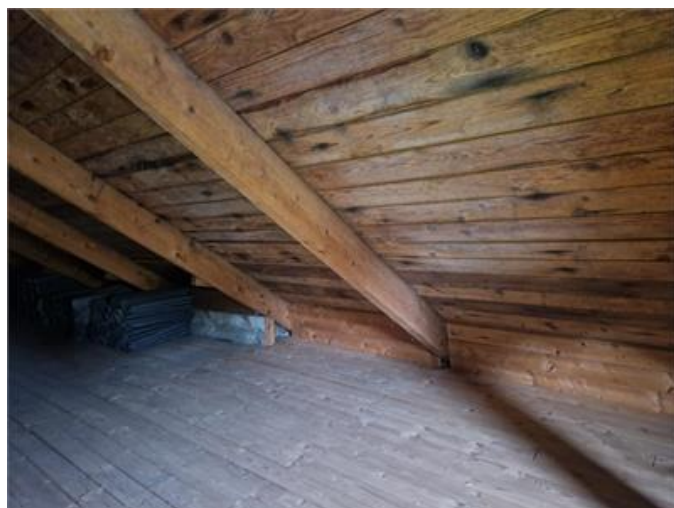
| Besiktningsresultat | | | | | |
|---|---|---|---|---|---|
| Vindnock/sidovindar | | | x | | Fukt och mikrobiell påväxt noterades på underlagstak. Se kommentar/riskanalys.<br>Det ligger äldre ventilationsrör av eternit kvar på vinden/ej i bruk. Dessa kan innehålla asbest. |

**Vind:** Det noterades fukt/mikrobiell påväxt på underlagstaket, det rekommenderas en fortsatt teknisk utredning för att kontrollera orsaken till och omfattningen av detta.

När det finns brister i tätningen mellan ett kallt och ett varmt utrymme finns det en risk att relativt varm och fuktig luft kommer ut från det varma utrymmet till det angränsande kalla utrymmet och träffar en kall yta och kondenserar. Missfärgning på yttertakskonstruktionen är en indikering på att inneluften har kommit ut i vinden så att ett gynnsamt klimat för en mikrobiell tillväxt har uppstått. Det kan vara en indikering på att ventilationen inomhus är undermålig. Får detta fortgå finns det en risk att man kan få skador på konstruktioner som i en förlängning påverkar byggnaden och inomhusmiljön negativt.

Fukt och mikrobiell påväxt noterades på underlagstak (se även under takkupa)
