# Besiktningsprotokoll

## Försäkringsbesiktning för Anticimex Säljarförsäkrat

| Fastighetsadress:<br>Majorsgatan 36 | |

| Besiktningsdatum:<br>2025-07-02 | Protokollnummer:<br>69104668 |

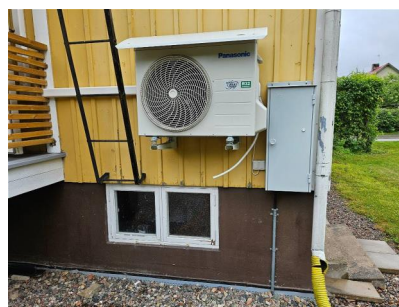
Vissa utedelar till luftvärmepumpar skapar mycket kondensvatten som hamnar mot underliggande/intilliggande fasad och sockel. Detta bidrar till ökad fuktbelastning mot intilliggande konstruktioner. Om så är fallet även med denna anläggning bör man se till att leda bort vattnet. Observera att besiktning av byggnadens värmesystem eller värmepumpen inte har ingått i uppdraget.

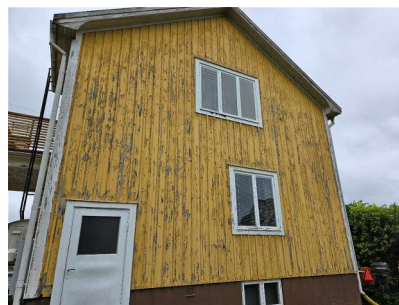
Fasadpanelen är i behov av målning/underhåll.

Fasadbeklädnad och träkonstruktioner där målningsbehov finns riskerar att få fukt- och rötskador på grund av sämre vattenavvisande förmåga. För att öka livslängden på fasadbeklädnaden rekommenderas målning och underhåll.

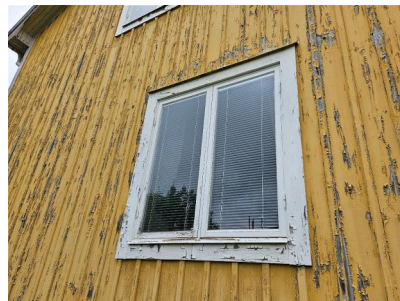
Även fönsterna är i behov av målning/underhåll.

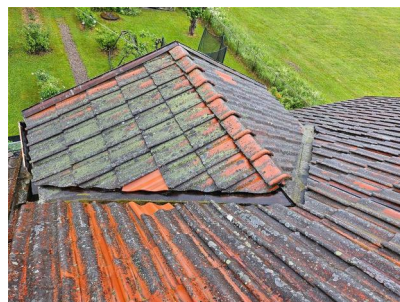
Yttertaket är äldre.

Takpannor, plåtdetaljer och underlagspapp har enligt vår bedömning en begränsad livslängd. Eftersom husets taktäckning är äldre har det ett minskat motstånd mot vatteninträngning. Detta i sin tur kan leda till fuktskador på träläkt och vidare ner i underliggande konstruktioner.

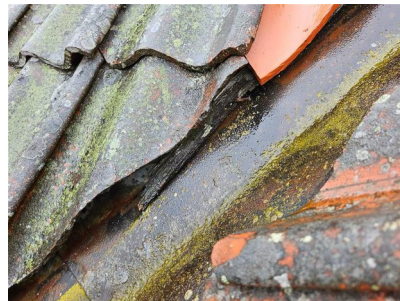
Det noterades också att läkten i rännaldalen ligger blottad vilket lett till att denna har blivit rötskadad.

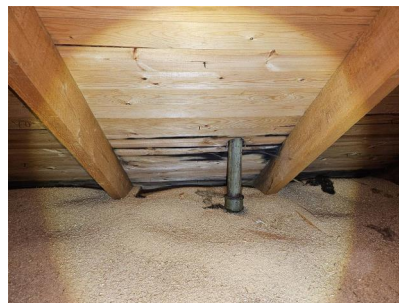
På vinden, som förövrigt ser väldigt fin ut, observerades lokala fuktfläckar runt avluftningen. Vid funtindikering noterades inga avvikelser.

Fläckarna bör hållas under uppsikt och åtgärdas vid behov. Tänk på att yttertakets ålderstiget.

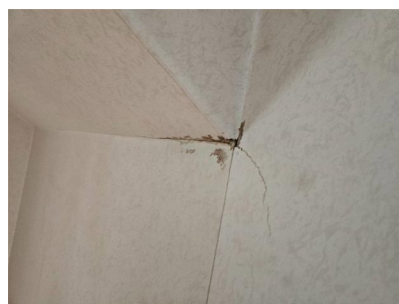
Fuktfläckar observerades i vinkeln mot takkupan. Vid fuktindikering noterades inga avvikelser.

Enligt uppgifter från fastighetsägaren så är denna fläck helt oförändrad sedan man tillträdde huset.

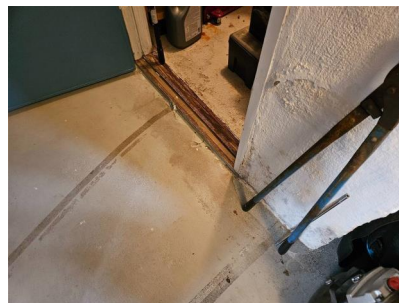
Här trängde det upp en mindre mängd vatten i samband med skyfallet - 21. Detta bedöms inte ha lett till några vidare skador.

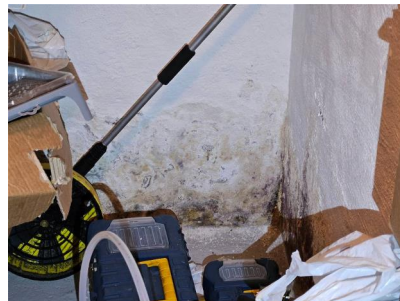
Lokala puts- och färgsläpp finns på yttervägg. Detta bedöms främst som en estetiskt brist i en betongren källare från 30-talet som dessutom är omdränerad.
