**Fastighetsuppgifter**

HOSABY 11:74

Brittåsavägen 37

| Uppdragsnummer | G34838 |

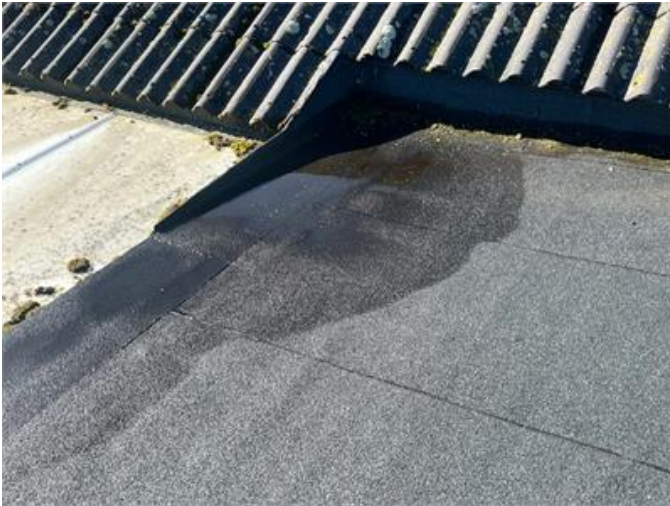
| Besiktningsresultat | | | | | |
|---|---|---|---|---|---|
| Tak, takpapp | | X | | | -Låglutande tak, se därför info på protokollets näst sista sida pos. 1.<br>-Lokalt i hörn blir vatten stående på takpappen. |

-Låglutande tak, se därför info på protokollets näst sista sida pos. 1.  
-Lokalt i hörn blir vatten stående på takpappen.

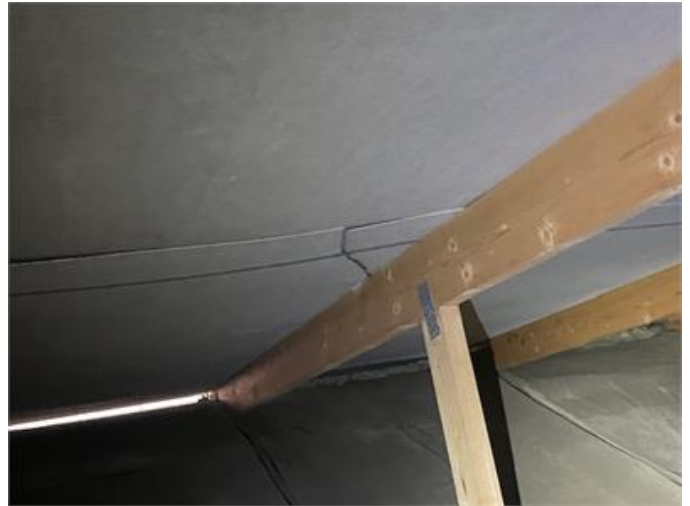
| Besiktningsresultat | | | | | |
|---|---|---|---|---|---|
| Vind | | X | | | Enstaka sprickor förekommer i undertaket av eternitskivor. |

Enstaka sprickor förekommer i undertaket av eternit.

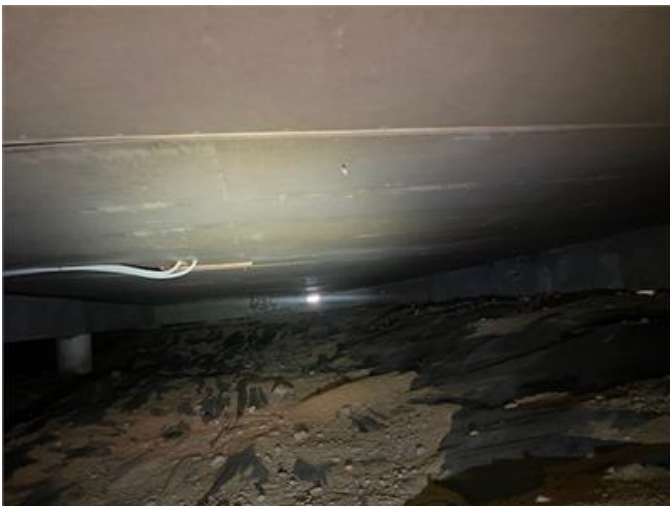
Allmän bild från krypgrund

KRYPGRUND; En kryppgrund är en riskkonstruktion med avseende på fukt- och mikrobiella skador. För att säkert fastställa grundens funktion och golvbjälklagets kondition krävs alltid en fortsatt teknisk undersökning. Se även protokollets näst sista sida Pos. 10.

Kontroll av konstruktion visade fuktkvoter på 15% i bottenbjälklaget. Risk för mikrobiell tillväxt föreligger om fuktkvoten överstiger 17%. Mindre mängd mikrobiell påväxt noterades. Fuktkvoten i en kryppgrund växlar med årstiderna. I normalfallet är fuktbelastningen mot kryppgrunden som högst under sommartid (juni-augusti) för att sjunka under vinterhalvåret.

Bland de vanligaste och säkraste åtgärderna för att reducera fuktbelastningen i en kryppgrund samt reducera spridning av avvikande lukt är att en fast monterad avfuktare med undertrycksfunktion installeras i utrymmet.

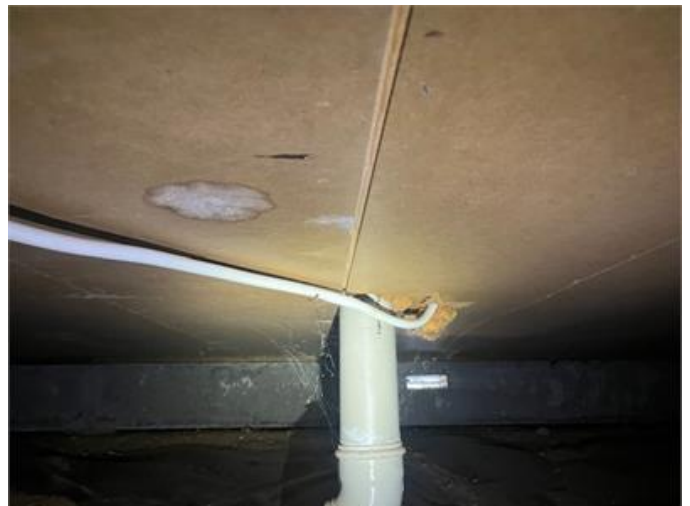
Plastfolien på marken bör justeras och ev. kompletteras så att den täcker markytan bättre. I grunden förekommer träskyddsbehandlat virke. Risk förekommer att träskyddsbehandlingen avger en avvikande lukt. I grunden kunde en svag avvikande lukt upplevas. Lokal missfärgning förekommer, ingen förhöjd fukt indikerades vid besiktningen.

Lokal missfärgning förekommer, ingen förhöjd fukt indikerades vid besiktningen.
