**Fastighetsuppgifter**

Lund 2:101

Lundbyvägen 65

| Besiktningsdatum | 2024-11-07 |

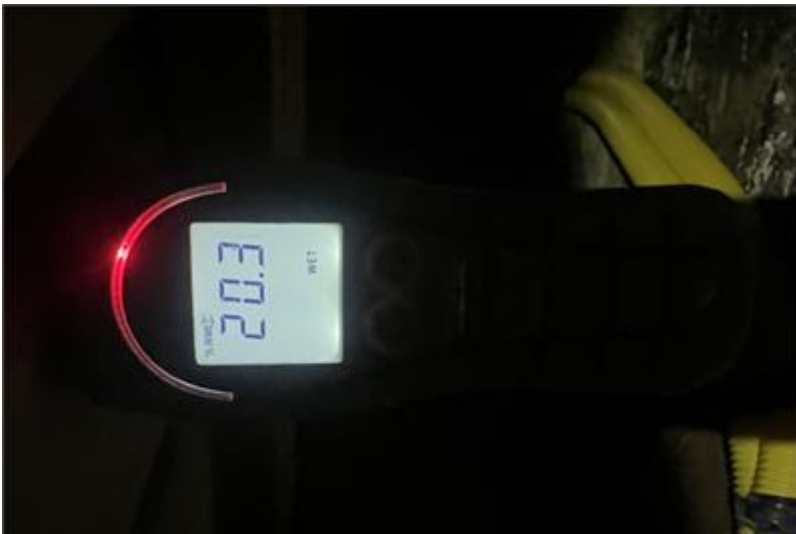
| Byggnadsdel | Torpargrund under förråd |

I förrådet finns en lucka i golvet till en liten del av torpargrundet. Där upplevdes en mikrobiell lukt och vid kontroll av konstruktion uppmättes förhöjda fuktvärden, se bilaga.

I blindbotten i trä mättes fuktkvoten (FK) till 20,3% FK Dessa värden kommer sannolikt att ändras med årstiden. Det kritiska gränsvärdet för mikrobiell tillväxt brukar anges till ca 17% fuktkvot (FK). Notera att stickprovsmässig undersökning är utförd. Se även kommentar/risakanalys.

Utrymmet bör ses över och förbättras.

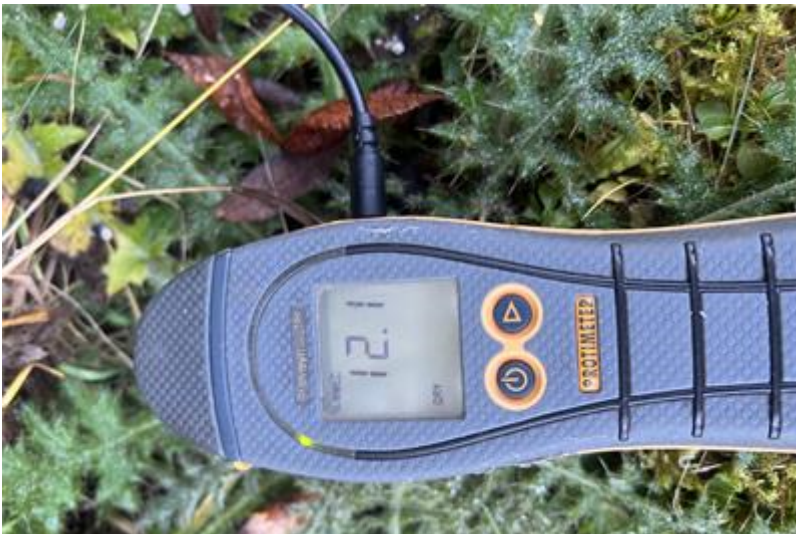
| Byggnadsdel | Torpargrund Lucka utifrån |

Vid kontroll av konstruktionen uppmättes fuktvärden under gränsvärdet för mikrobiell påväxt/tillväxt, se bilaga.

I blindbotten i trä mättes fuktkvoten (FK) till 12,1% FK Dessa värden kommer sannolikt att ändras med årstiden. Det kritiska gränsvärdet för mikrobiell tillväxt brukar anges till ca 17% fuktkvot (FK). Notera att stickprovsmässig undersökning är utförd. Se även kommentar/riskanalys.
