# Överlåtelsebesiktning

## Steg 2

Överåda 3:88

# Utlåtande över överlåtelsebesiktning

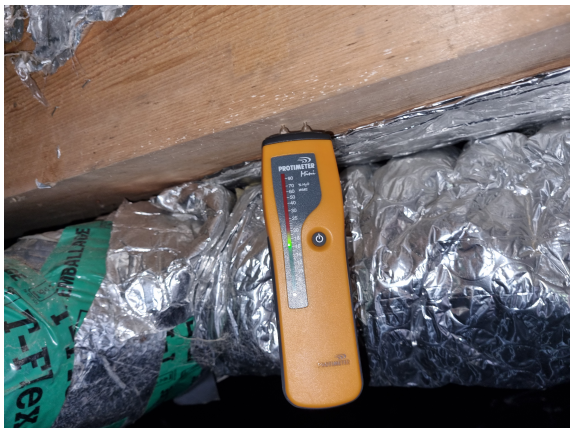
### Riskkonstruktion 1

Byggnadsdel: Grund

Utrymme: Plintgrund

Konstruktion: Bärlina

Konstruktionsuppbyggnad: Trä

Risk för mikrobiell tillväxt föreligger, om den relativa fuktigheten i träporer och omgivande luften är över ca 75%, vilket i furuvirke motsvarar en fuktkvot på 17%.

Fuktkvotsmätning är utförd i undersida av aktuell konstruktion. FK 15-16 % kunde uppmätas.
