## ÖVERLÅTELSEBESIKTNING EO Säljklar Total med fuktmätning

### ÖREBRO RÄMEN 2

Jeremiasvägen 6  
702 17 ÖREBRO

2023-05-15

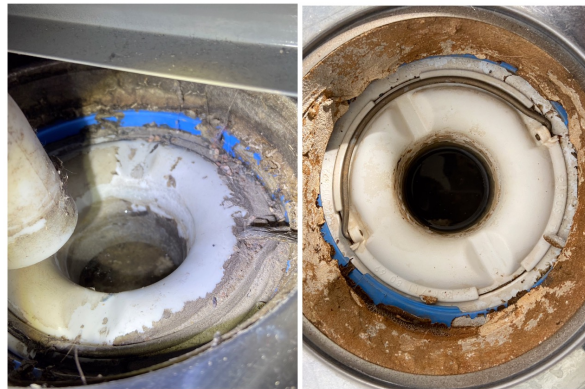
##### **Golvbrunn.**

Ej besiktigat

Då bruk, fix eller annat material täcker ytan i brunnen där brunnsmanschetten ansluter till klämringen kan vi ej se om brunnsmanschetten finns applicerad där. Detta är enda stället som det går att se om det finns något tätskikt i utrymmet.

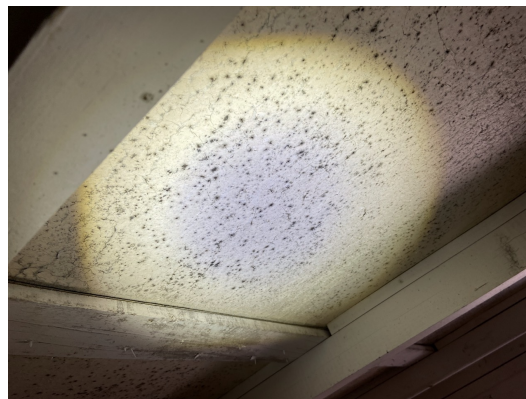
##### **Mikrobiell påväxt på underlagstak.**

Den upptäckta mikrobiella påväxten på underlagstaket indikerar att vinden periodvis tillförs eller har tillförts fukt inifrån bostaden, som den kallare delen av året kondensera mot underlagstaket (sk konvektionsskada).

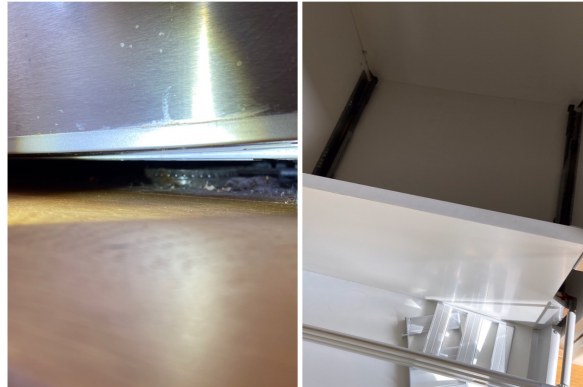
### Avrinningsskydd under kyl/frys och i vaskskåp.

Då avrinningsskydd saknas under kyl/frys och i vaskskåp finns det risk att det kan läcka vatten utan att man upptäcker det i tid.

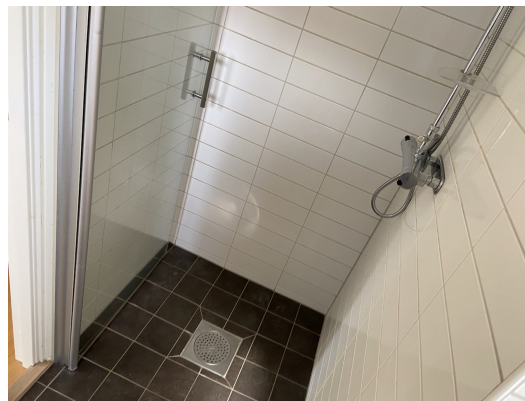
### Dörr vid duschzon.

Då dörrkarmen har monterats i anslutning till dusch, finns det risk att detta utsätts för en förhöjd fuktstatus.

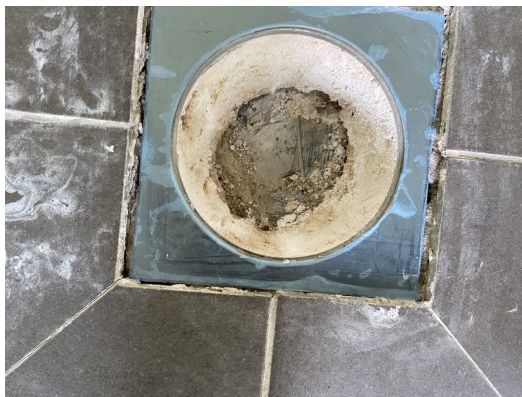
Golvbrunn i utrymme är plomberat.

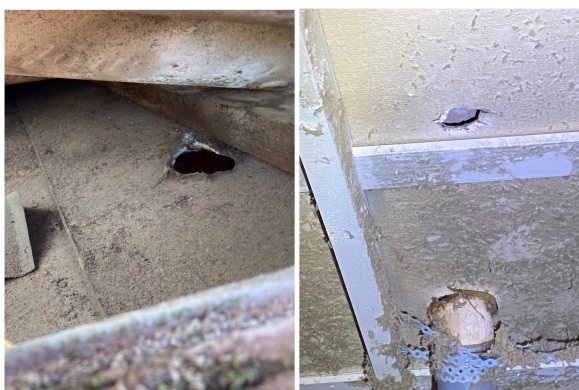
**Hål i underlagstaket.**

Yttertakets uppgift är att vara vattenavvisande. När hål finns i taket föreligger, kan detta innebära att fukt tränger in i byggnaden.

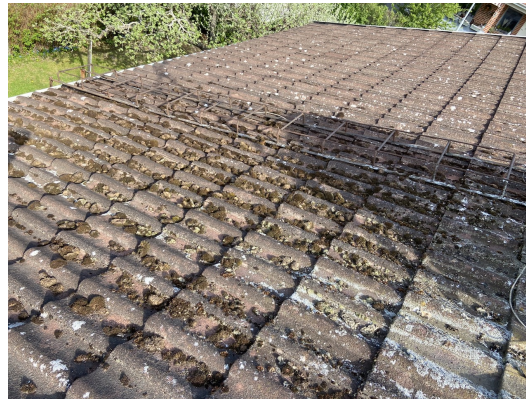
### **Mossa på takpannor.**

Mossa på takpannor binder fukt och försämrar avrinningen, under vintertid kan mossan även orsaka frostsprängningar i takpannorna.

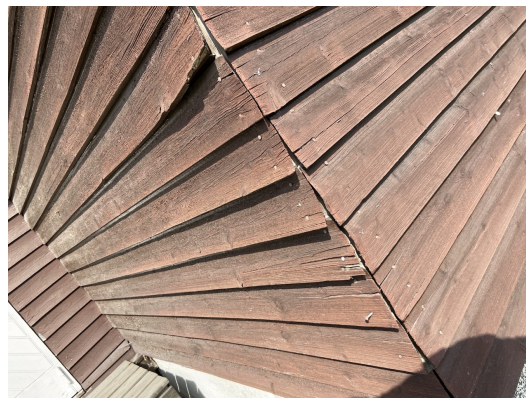
### **Torrspäckor.**

Då det noterats torrspäckor på fasadpanelen finns det risk för högre fuktupptag i dessa delar.

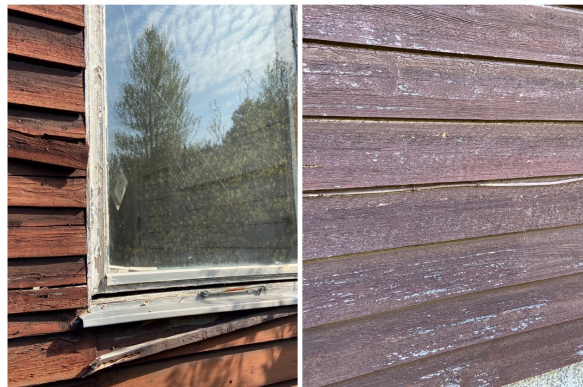
### **Underhåll av snickerier eftersatt.**

Då underhållet av byggnadens snickerier är eftersatt finns risk för högre fuktupptag i dessa delar.

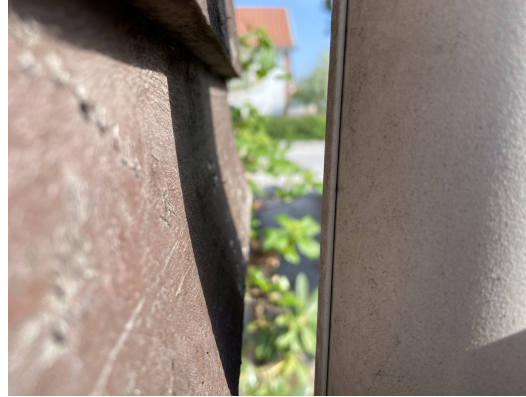
**Stuprörens fals är vänd inåt byggnaden.**

Falsen ska vara riktad utåt ifrån huset. Vid stopp i stupröret under vintertid riskerar vattnet att frysa vilket kan leda till läckage från stuprörets fals.

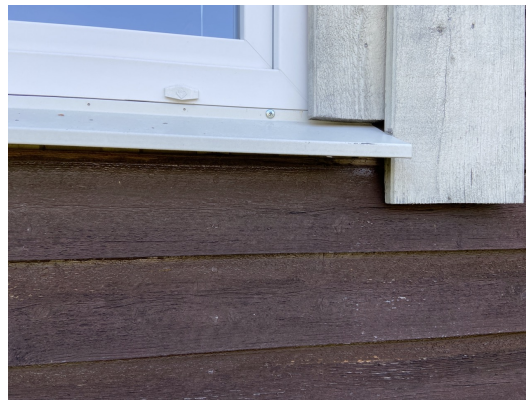
**Brister i anslutning av plåtbleck.**

Brister i anslutning av plåtbleck på fönster leder till att vatten tränger in och orsakar skador på grund av förhöjd fuktstatus.

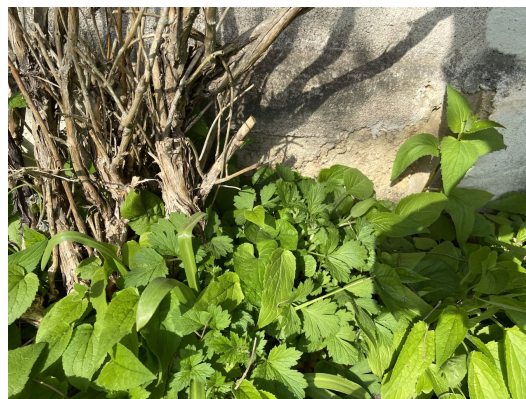
**Putssläpp på grundmur.**

Då putsen släpper på grundmuren har denna benägenhet att ta upp mer vatten vid nederbörd.

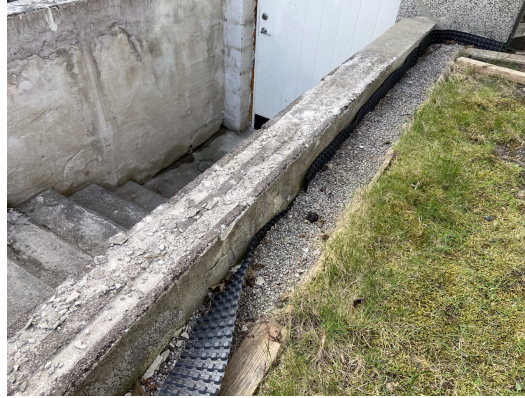
#### **Infästning av platonmatta.**

Då infästningen av platonmattan är bristfällig kommer nederbörd att ta sig mellan grundmuren och platonmattan och där stannar den. Detta kan innebära att en förhöjd fuktstatus kommer att nås i grundmuren.

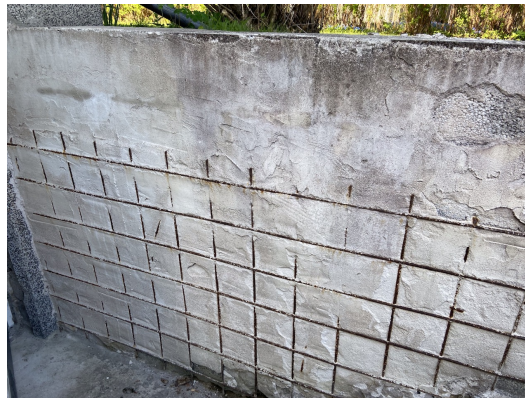
#### **Blottlagda armeringsjärn.**

Då det noterats blottlagda armeringsjärn finns det risk att dessa rostar vilket kan leda till att konstruktionens bärförmåga minskar.

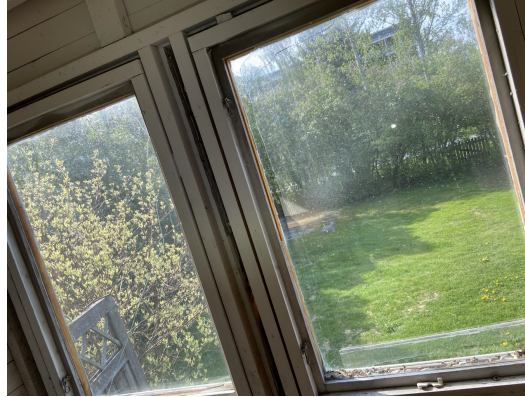
### Sprickor på fönsterglas.

Dessa brister medför köldbryggor och minskad livslängd på fönstret.

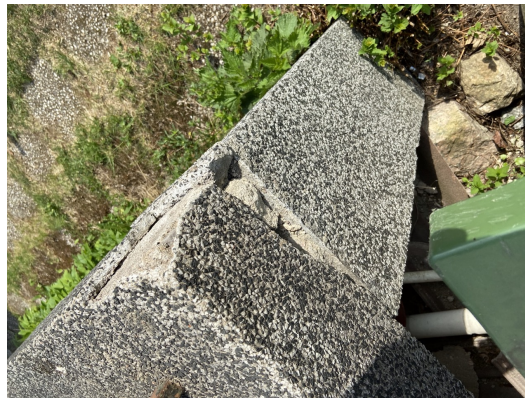
### Stentrappa.

Då betongen på stentrappan börjat släppa eller om sprickor börjar bildas har dessa skador benägenhet att ta upp mer fukt vid nederbörd vilket försämrar dess hållbarhet.

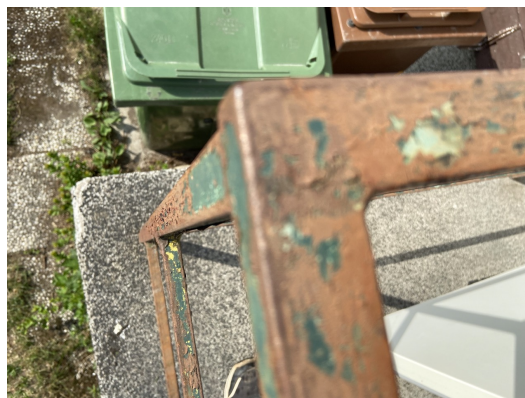
### Underhåll av räcke är eftersatt.

Då underhållet av räcket är eftersatt finns det risk att man kan få rostangrepp på dessa.

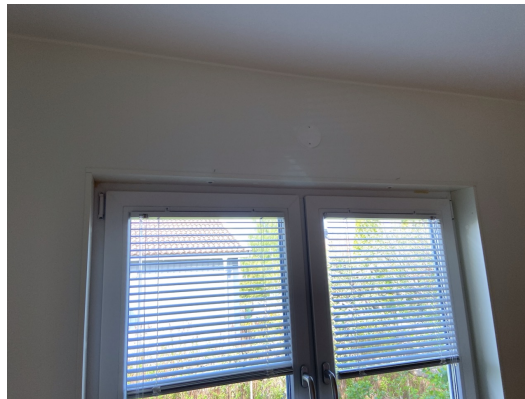
##### **Brister i tilluftsventileringen.**

Människor, djur och maskinell utrustning avger fukt. När det finns brister i tilluftsventileringen minskar ventilationsförmågan och avledningen av fuktig luft blir sämre. Den fuktiga luften riskerar då att söka sig upp till angränsande konstruktioner via diffusion. Där riskerar den fuktiga luften att kondenseras när den möter kall luft. Detta kan leda till fuktrelaterade skador i konstruktionen.

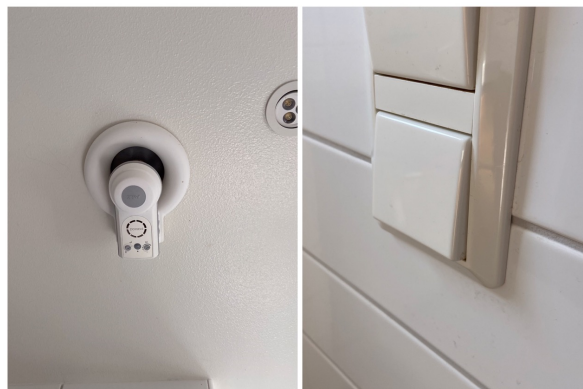
##### **Paxfläkt.**

Då fläkten i våtutrymmet styrs av en på/av knapp finns det risk att utrymmet inte ventileras alls då knappen står i av-läge eftersom ett kallrasskydd täcker ventilationskanalen då. Detta medför att varm och fuktig luft stannar kvar i utrymmet. Detta kan påverka angränsande konstruktioner med förhöjd fuktstatus.

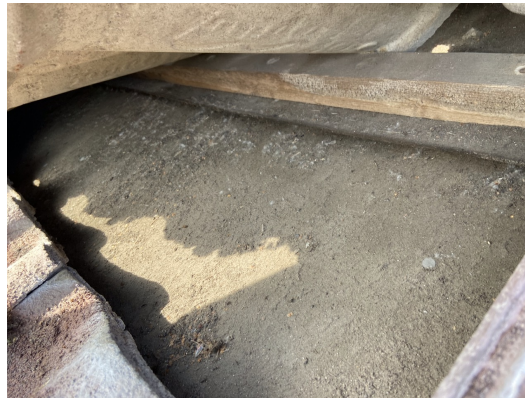
#### Äldre underlagstak.

Underlagstaket är en äldre konstruktion och har uppnått sin tekniska livslängd. Om yttertaket inte underhålls/inspekteras med jämna mellanrum finns det risk att angränsande konstruktioner utsätts för en förhöjd fuktstatus med fuktrelaterade skador som följd.

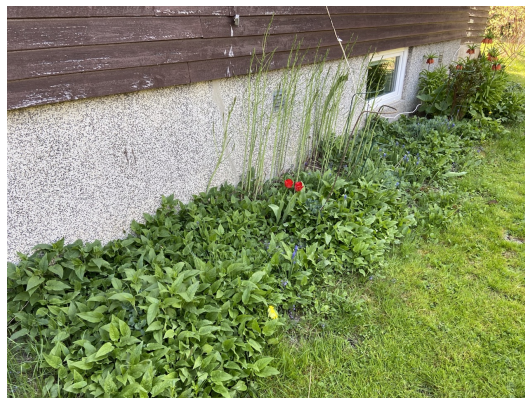
#### Växter/rabatter intill grundmur/fasad.

Av erfarenhet vet man att problem kan uppstå i dagvattenledningar, grundmur, fasad samt dräneringssystem då växtlighet finns intill byggnaden. En hög fuktstatus kan också uppstå i fasadens konstruktion och i takkonstruktion då det rör sig om stora växter. Dessa hindrar sol och vind från att värma fasaden så att naturlig uttorkning sker.

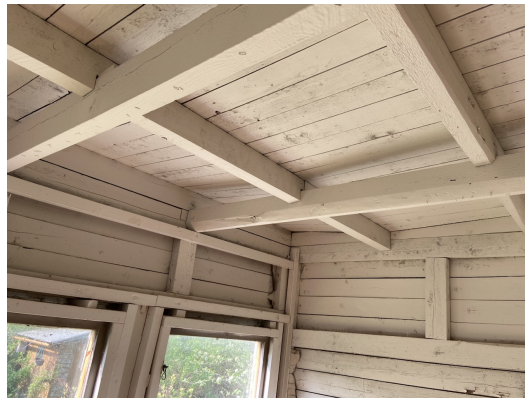
#### **Avvikelser på bärande konstruktioner.**

Vid noterad avvikelse i bärande konstruktion rekommenderar vi att man kontaktar fackman för säkerställning av konstruktionen. Förbättras inte konstruktionen finns det risk att skador uppstår vilka påverkar byggnaden negativt.

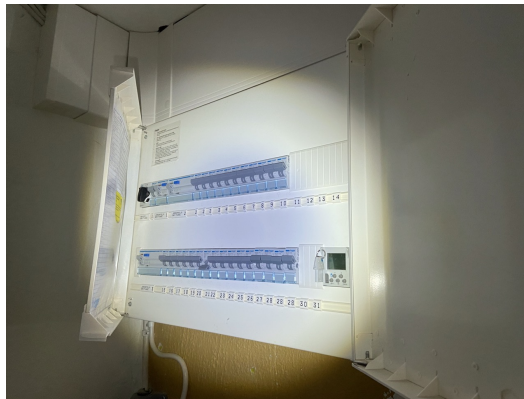
#### Automatsäkrad, Jordfelsbrytare, Gruppförteckning

Allmänt: Observera att krav på jordfelsbrytare gäller från 2000 (större renoveringar och nybyggnation 2004). Jordfelsbrytare är ett krav vid bland annat utförande av elektrisk golvvärme i våtrum och kan vid avsaknad innebära risk för personskada.

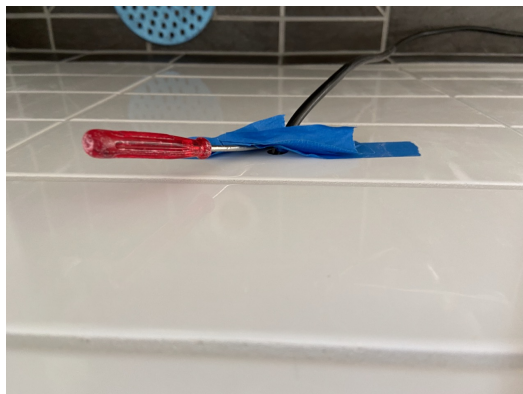
**Notering****Källarplan, Badrum**

Doslock med kabelutlopp saknas.
