**Fastighetsuppgifter**

Flässjum 9:1

Brunnsgatan 4

| Uppdragsnummer | B3957 |

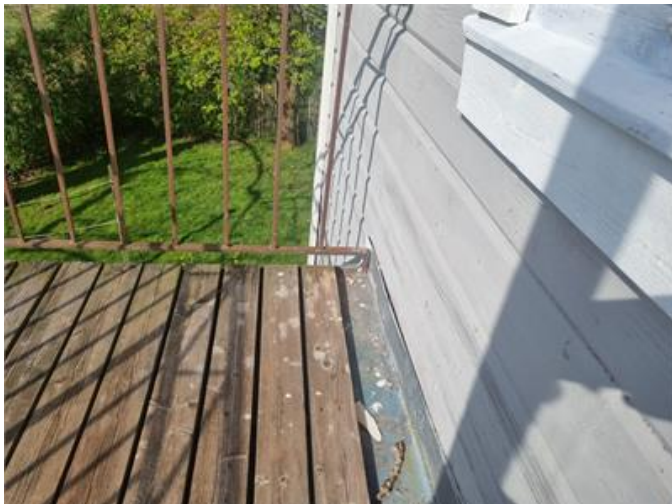
| Besiktningsresultat | | | | | |
|---|---|---|---|---|---|
| Balkong | | | X | | På balkongen finns en överbyggd trätrall, vilket försvårar besiktning av dess underlag. Vidare noterades otättheter mellan plåtarbete/fasad och att räcket har släppt från väggen. För vidare kontroll av balkongen, dess brister och eventuella åtgärdsförslag rekommenderas en vidare undersökning via fackman. |

Översiktsbild, balkong med otätheter mellan plåt/fasad och räcke som ej sitter helt fast mot fasad.

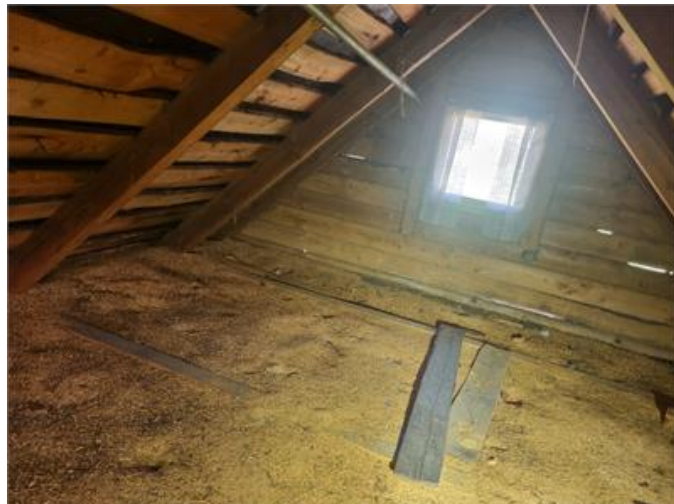
| Besiktningsresultat | | | | | |
|---|---|---|---|---|---|
| Vind | | X | | | Fuktfläckar förekommer i underlagstaket. Vid stickprovsmässig fuktindikering noterades inga avvikande värden. Vidare förekommer otättheter i fasaden där dagsljus kan ses från vinden. Se kommentar/riskanalys. |

De otätheter som finns i fasaden och in mot vinden riskerar att leda in vatten/snö i utrymmet, med fuktskador i dess angränsande konstruktioner som möjlig följd.

Översiktsbild, vind med otätheter i fasad.

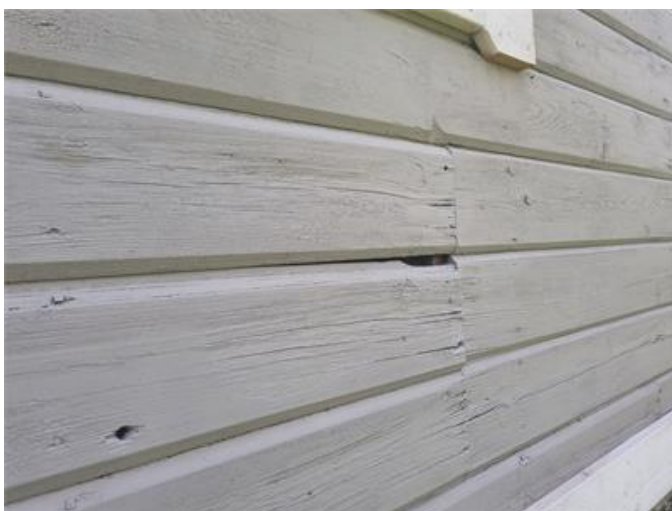
| Besiktningsresultat | | | | | |
|---|---|---|---|---|---|
| Fasad | | | X | | Otättheter och målning/underhållsbehov förekommer i fasaden. I fasadens underkant har en liggande panelbräda monterats, dock utan ovanliggande droppbleck. Se kommentar/riskanalys. |

När det finns otätheter i fasadpanelen finns det en risk att vatten kan tränga in och orsaka skador som kan påverka byggnaden och inomhusmiljön negativt.

Plåtdetaljer skall hindra fukt att tränga in i angränsande konstruktioner. När plåtdetaljerna är otäta vid sina infästningar eller när de saknas finns det en risk att vatten kan tränga in och orsaka skador som påverkar fastigheten och inomhusmiljön negativt.

Exempelbild, otätheter och målning/underhållsbehov, fasad.
