**Fastighetsuppgifter**

Mörkhättan 20

Vattenverksgatan 25

| Besiktningsdatum | 2024-05-16 |

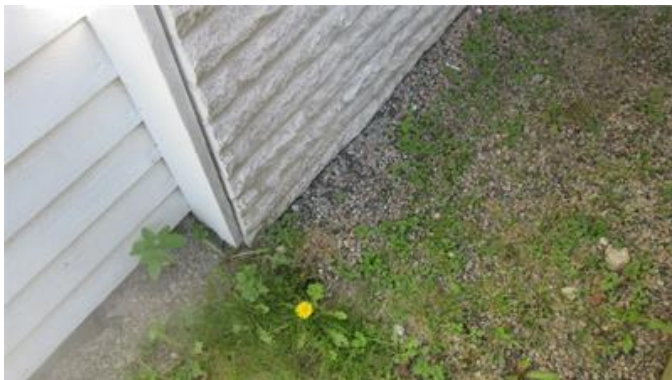
| Besiktningresultat | | | | | |
|---|---|---|---|---|---|
| Mark | | x | | | Vegetation förekommer intill husliv, mark lutar lokalt mot byggnaden. Fasad avslutas nära/bakom altan/mark. Se kommentar/riskanalys. |

När marken lutar mot byggnaden finns det en risk att ytvatten kan komma in i grundkonstruktionen och orsaka skador som påverkar byggnaden negativt.

När fasad har kontakt med marken, avslutas nära/bakom altan finns det en risk att fasaden fuktas upp. Detta påverkar fasadens skyddande egenskaper och vilket i sin tur kan det påverka byggnaden negativt.

Mark lutar mot garage, fasad nära/i mark.

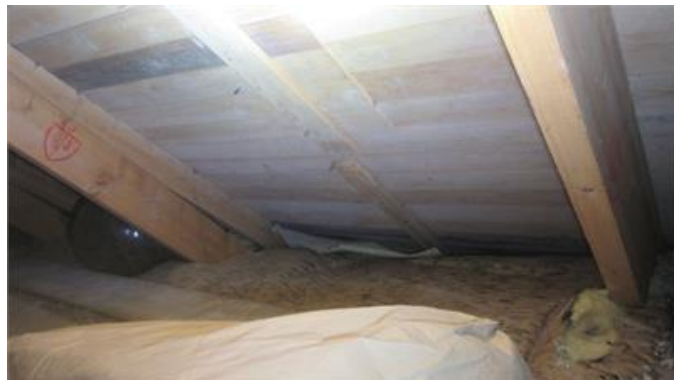
| Besiktningresultat | | | | | |
|---|---|---|---|---|---|
| Nockvind | | x | | | Mikrobiell påväxt förekommer pånockvindens underlagstak. Se kommentar/riskanalys. |

Lokala missfärgningar i underlagstaket kommer troligtvis från tiden innan man lade om taket. Konturerna på missfärgningarna kan tex ritas in för bättre kontroll på fläckarna för att se om de förändras. Om missfärgningarna ökar i omfattning/storlek bör kontakt tas med en takläggare för att utreda orsak och omfattning.

När det finns brister i tätningen mellan ett kallt och ett varmt utrymme finns det en risk att relativt varm och fuktig luft kommer ut från det varma utrymmet till det angränsande kalla utrymmet och träffar en kall yta och kondenserar. Missfärgning på yttertakskonstruktionen är en indikering på att inneluften har kommit ut i vinden så att ett gynnsamt klimat för en mikrobiell tillväxt har uppstått. Det kan vara en indikering på att ventilationen inomhus är undermålig. Får detta fortgå finns det en risk att man kan få skador på konstruktioner som i en förlängning påverkar byggnaden och inomhusmiljön negativt.

Mikrobiell påväxt pånockvindens underlagstak.
