# Utredningsprotokoll

## Anticimex Utredningsuppdrag

| Fastighetsadress:<br>Stora Strandvägen 3 | |

| Besiktningdatum:<br>2025-03-06 | Protokollnummer:<br>68853580 |

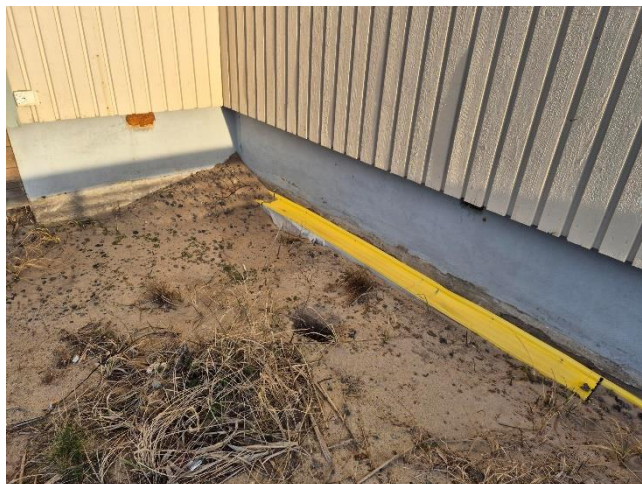
Källarens utvändiga fuktskydd består av en isolerande skiva med en ovanpåliggande kantlist och täcks på utsidan av en markduk (förmodligen ett system av isodrän/podrän). Kantlisten syns/känns på grundmuren mot norr, öster samt delar av grundmuren mot söder och väster.

Fuktskyddet är synligt ovan mark och marken lutar på sina ställen mot huset. Otätheter noteras mellan kantlisten och grundmuren.

- Kontakt tas med den firma som utfört omdränningen för att kontrollera orsaken till och omfattningen av bristerna i källaren utvändiga fuktskydd samt åtgärda detta så att inget inläckage sker.
- Kontakt tas med vvs-entreprenör och elektriker för kontroll och åtgärd av avloppssystemet och elarbetena.
- Kontakt tas med skadedjursföretag för sanering/konsultation av råttproblemen.

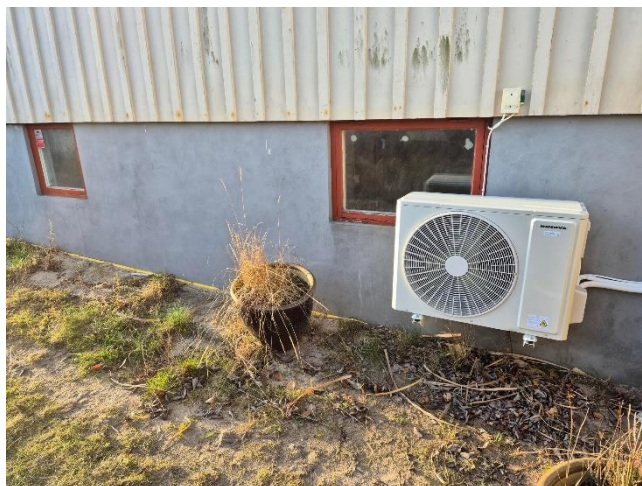
Kondensvattnet från luftvärmepumpens utedel leds inte bort från grundmuren.

- Kondensvattnet från luftvärmepumpens utedel leds bort minst 4-5 meter från byggnaden alternativt till byggnadens dagvattensystem.
- Inläckaget i bjälklaget under matsalens altandörr åtgärdas antingen av en plåt mellan altandäcket och huset eller genom att man låter sänka altandäcket så det avslutas under matsalens golvbjälklag.

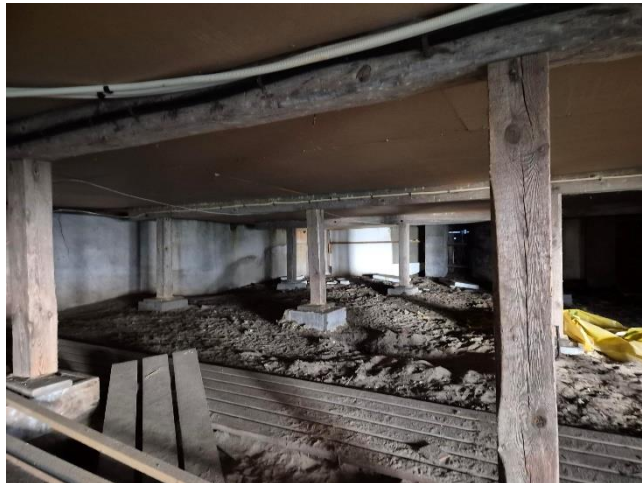
Matsalen står på plintar där större delen av sidorna är stängda med skivor. Ett par skruvar från blindbotten av masonit skruvades ut så att masonitskivan kunde böjas ner något. Bjälklaget är isolerat med ca 17 cm isolering. Fuktkvoten i pelare och bärlinor uppmättes till mellan 22-23%.

I plintgrunden under matsalen uppmättes fuktvärden som överskrider ovan redovisade kritiska fukttillstånd. Uteluftsventilerade plintgrunder, främst de som är stängda på en eller flera sidor, med bjälklag av organiskt material har ofta fuktskador på grund av naturlig fuktpåverkan. I detta fall beror de förhöjda fuktkvotsvärdena högst troligt på att grunden påverkas av utomhusluft som vid denna årstid har en hög relativ fuktighet. Eftersom grunden är så pass öppen skiljer inte temperaturen mellan utomhus och grunden tillräckligt mycket för att den relativa fuktigheten ska komma under gränsvärdet för relativ påväxt. Detta kan resultera i mikrobiella skador. För att undvika detta så måste grundens klimat bli torrare. Detta säkerställs genom att en avfuktare installeras i grunden. För att denna ska fungera behöver utrymmet göras så lufttätt som möjligt.

1. Grunden görs helt lufttät med en lufttät lucka som går att öppna. Detta görs bäst av exempelvis fibercementskiva eller liknande, som med tanke på byggnadens läge tål kraftig vind.
2. Montera en åldersbeständig plastfolie så att hela markytan täcks, skarvar ska ligga väl omlott (ca 40-50 cm) som går hela vägen ut till grundmurarna.
3. Ventilerna in i källaren tätas i samband med att en permanent hygrostatstyrd sorptionsavfuktare med möjlighet till undertrycksventilation monteras i grunden.

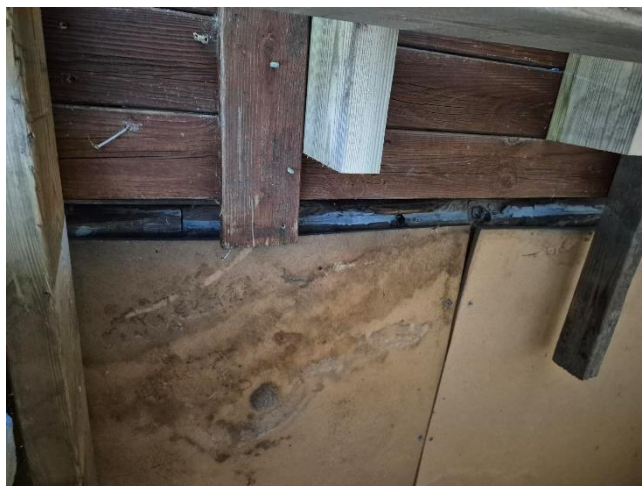
Missfärgningar noteras på masonitskivan under altandörren. Altanen gör emot fasaden ovanför golvbjälklaget/under altandörren.

Vid fuktindikering mot missfärgningarna kunde inga förhöjda indikationer påvisas.

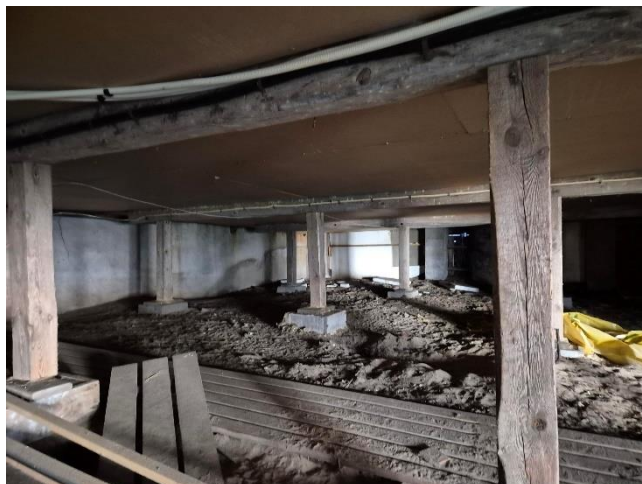
Delar av restaurangen är grundlagd med en krypgrund. Fuktkvoten i trädetaljer uppmättes till mellan 13-14%.

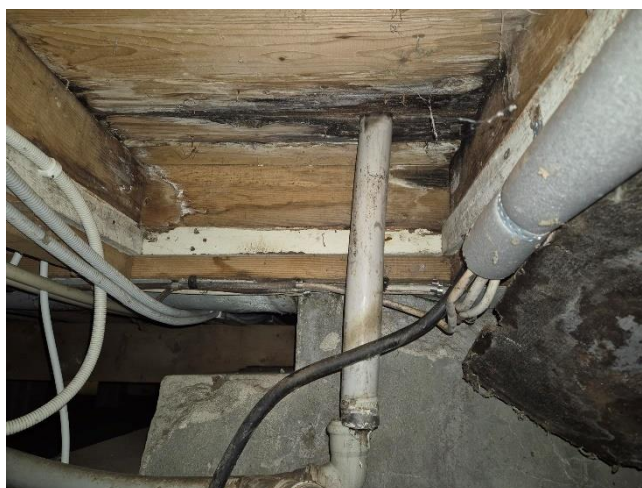
På ett ställe är blindbottenskivan och isoleringen borttagen och missfärgningar noteras på golvet plywoodskiva intill en avloppsgenomföring. Avloppet har delat sig i rörböjens skarv.

Vid fuktindikering mot missfärgningarna kunde inga förhöjda indikationer påvisas.

Husets kryppgrund är en fuktkänslig konstruktion bland annat beroende på lufttemperaturens skillnad mellan grunden och utomhus på sommaren samt från fukt som avdunstar från marken. Vid besiktningen kunde inga skador utöver läckaget vid rörgenomföringen noteras varför jag rekommenderar att man håller koll på grunden och vid misstanke om fuktskador görs en ny undersökning under sensommaren.

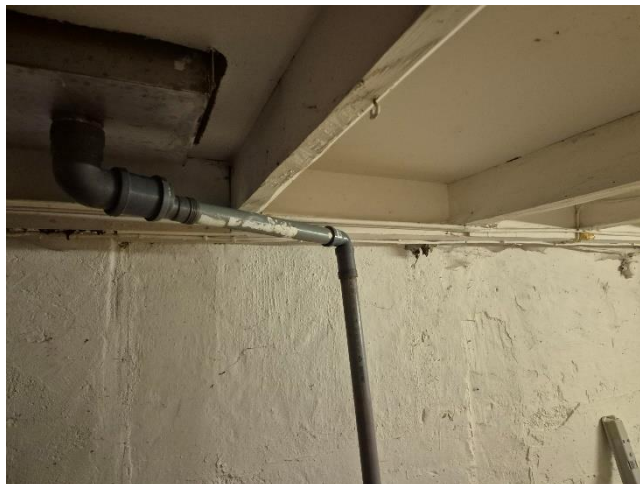
Vid besiktningen gjordes inträdet till källaren via den invändiga trappan. I trappan upplevdes först en mikrobiell lukt för att sedan övergå till en lukt av avlopp och rått.

På betongplattan finns brädor utlagda på golvet samt råttspillning och i väggarna finns enstaka genomgående sprickor.

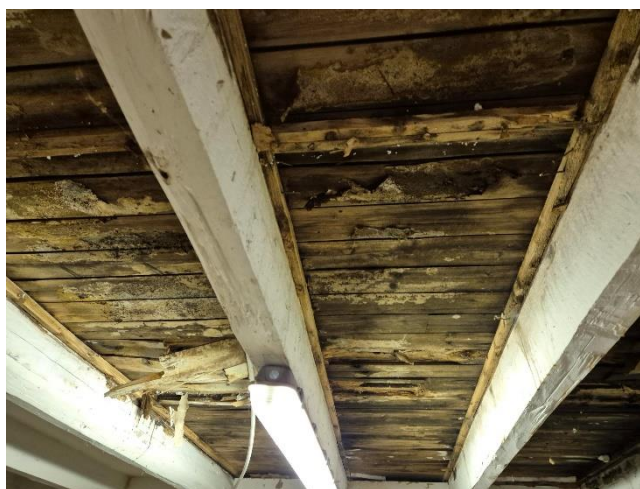
Golvet under kylrummet är rötskadat. En snickare är kontaktad som ska byta golvet och kylrummet ska tas bort och istället användas sig av kylskåp.

Rötskador noteras under kylrummet.

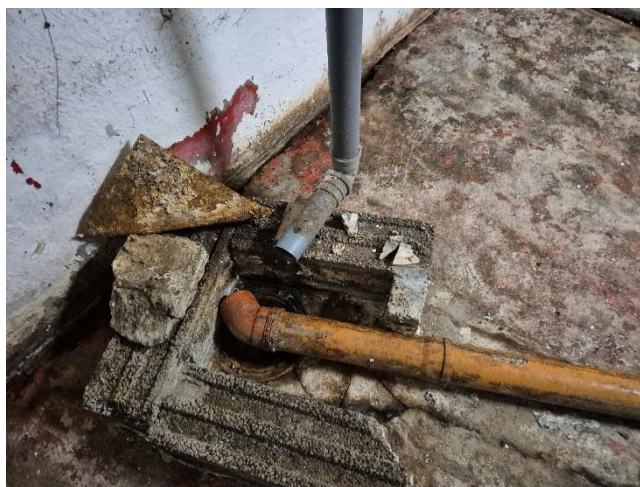
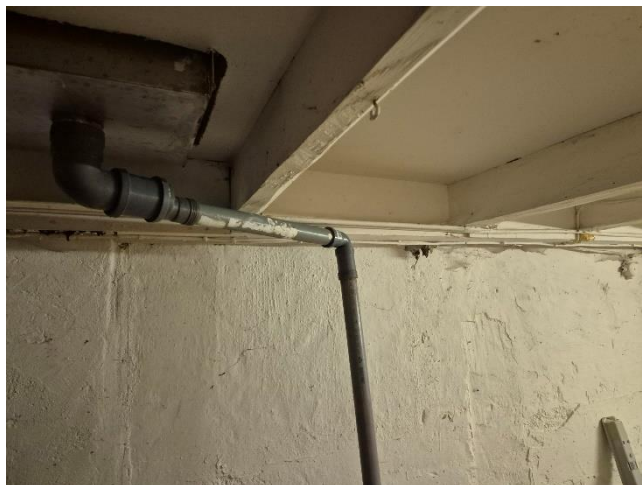
Avloppen från köket avslutas vid golvbrunnar och är på sina stället bristfälligt uppfästa i bjälklaget, bakfall förekommer.

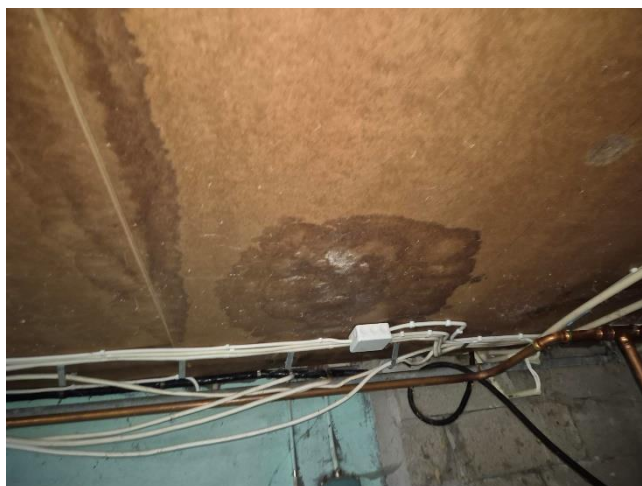
Även elarbetena i källaren är bristfälligt utförda.

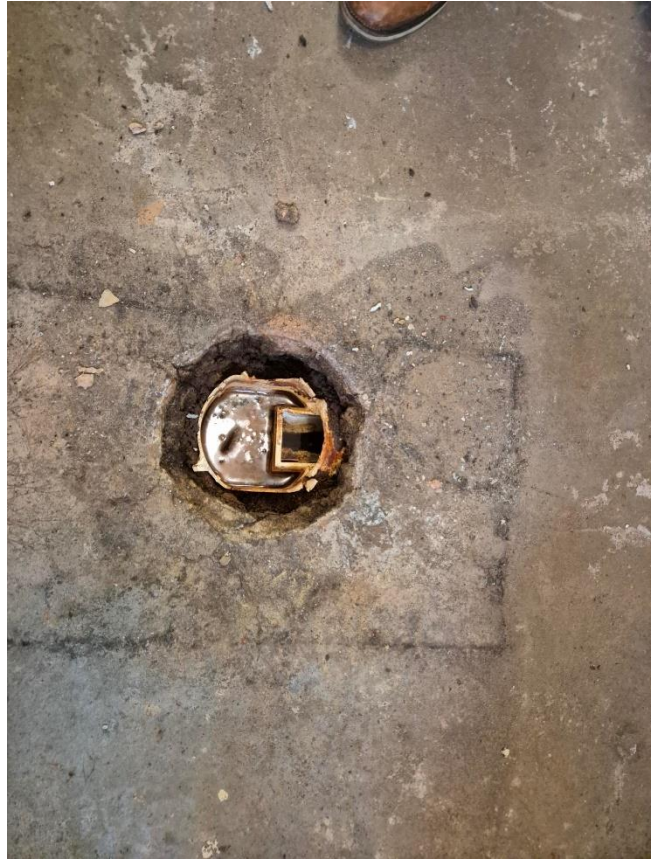
Golvbrunnar är trasiga

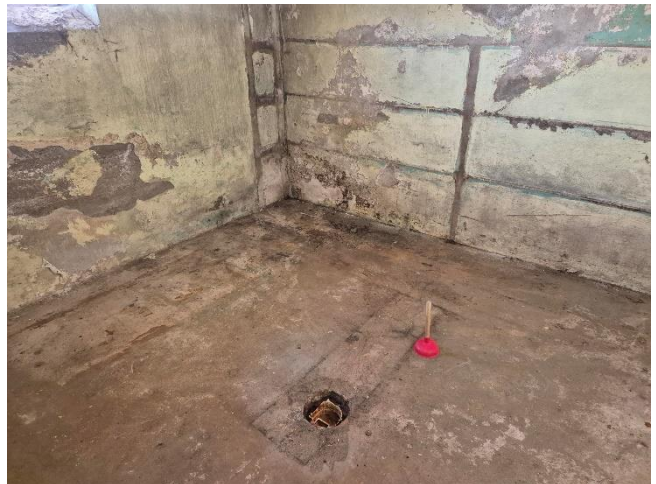
Källaren i byggnaden ägs av en förening. 2024 dränerades huset om med utvändigt fuktskydd samt nya dräneringsledningar. Vad som gjordes är oklart men man lade dräneringsledningar samt monterade en pump i en brunn mot norr. Vid dålig väderlek tränger det fortfarande in vatten i källaren.

Hörnan där det enligt uppdragsgivaren trängde in vatten.

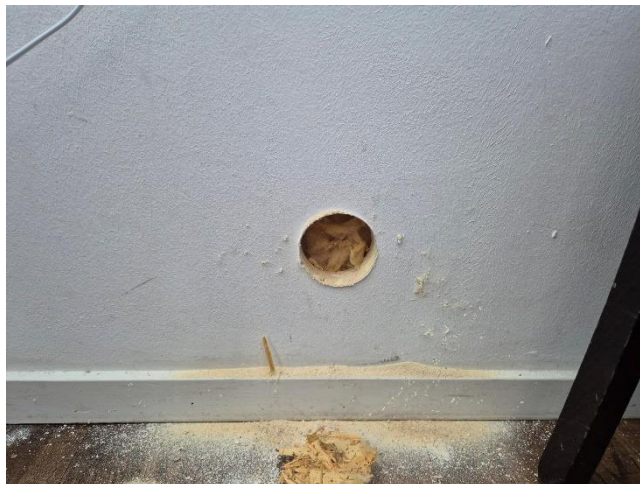
För att kontrollera förekomst i matsalens vägg gjordes ett provhål i ytterväggen mot väster. En tumstock trycktes in i isoleringen och avståndet mellan träfiberskivan innanför gipsen och stomskyddet/träpanelen är ca 22 cm.
