## ÖVERLÅTELSEBESIKTNING

### Överlåtelsebesiktning säljare villa

## Södertälje, TALLÅSEN 6

2022-08-02

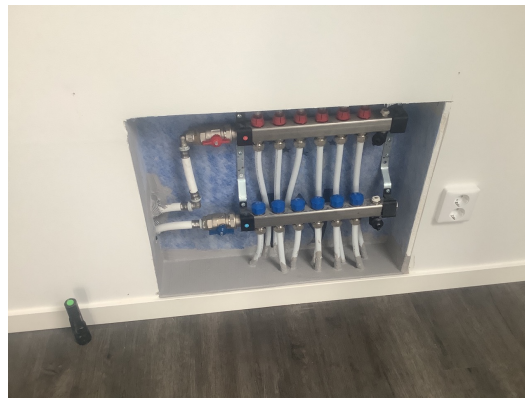
##### **Bristfälliga fördelarskåp.**

Då skvallerrör och sprutskydd saknas till fördelarskåp finns det risk att ett eventuellt läckage kan orsaka fuktrelaterade skador i angränsande konstruktioner.
