**Fastighetsuppgifter**

Skänstad 1:111

Sågaregatan 2

| Uppdragsnummer | O29053 |

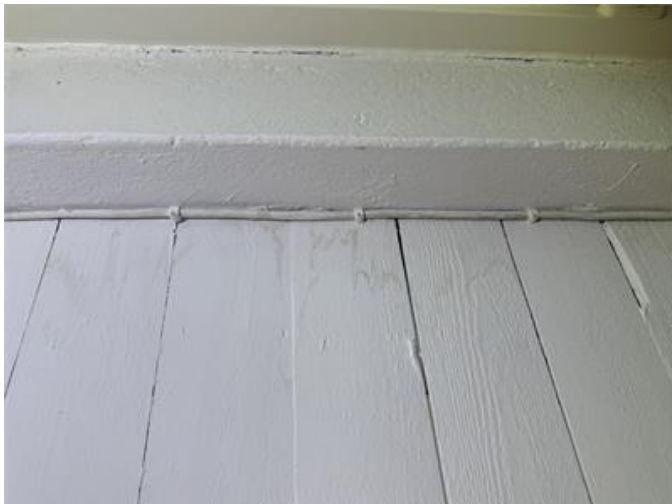
| Besiktningsresultat | | | | | |
|---|---|---|---|---|---|
| Groventré: | | X | | | Mindre missfärgning/fuktfläckar i tak ovan ytterdörr, torrt vid besiktningsstillfället. |

Missfärgning/fuktfläckar ovan dörr i groventré

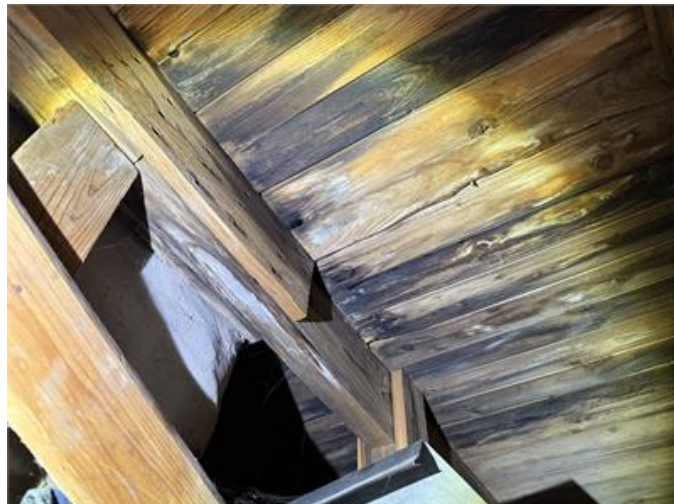
| Besiktningsresultat | | | | | |
|---|---|---|---|---|---|
| | | X | | | Från luckan noterades spår av läckage i underlagstak och mikrobiell påväxt, se kommentar/riskanalys. |

Vindsutrymmet är besiktigt i mycket begränsad omfattning från luckan pga. låg höjd och ingen landgång. Fuktfläckar förekommer i underlagstaket, främst invid murstock. Det fuktfläckar som går att nå från luckans öppning var vid besiktningstillfället torra och bedöms vara från tiden innan takomläggningen.

Mikrobiell påväxt på underlagstaket är också vanligt förekommande i äldre hus och kan antyda att vindsutrymmet tillförs fukt inifrån bostaden och kondenserar mot det kalla yttertaket, eller att uteluften är så fuktig så att mikroorganismer kan tillväxa. Det rekommenderas att fuktfläckar, påväxt samt missfärgningar hålls under uppsikt och ökar dessa i storlek eller annan förändring sker bör kontakt tas med fackman för åtgärdsförslag.

Spår av läckage i underlagstak vind

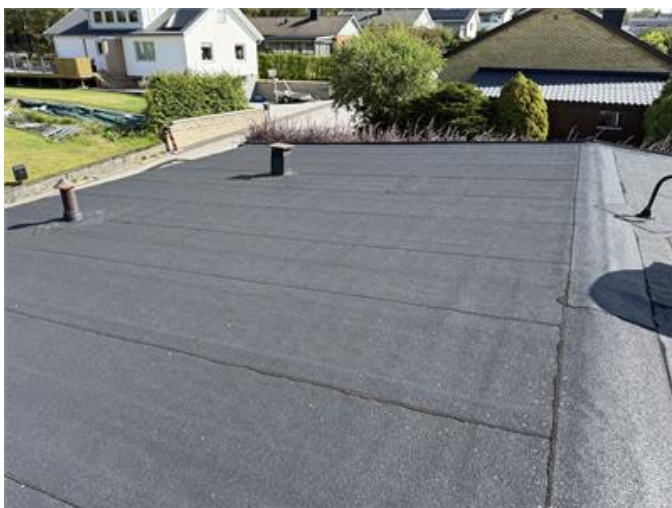
Översiktsbild yttertak

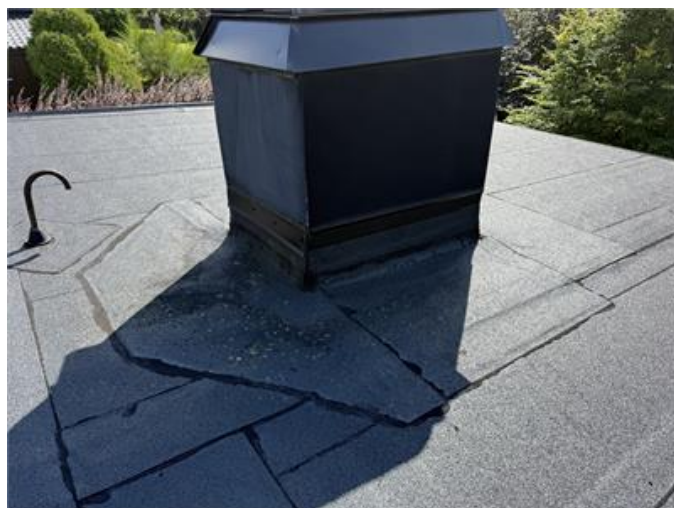
| Besiktningsresultat | | | | | |
|---|---|---|---|---|---|
| Yttertak: | | X | | | Äldre rostangripna plåtarbeten/beslag, färgsläpp noterades på skorstensbeslag. Vindskivor är i behov av målning/underhåll, lokalt förekommer rötskador. |

Översiktsbild yttertak invid skorsten
