Fastighetsbeteckning  
Borås Osdal 2:55  
Adress  
Solhallsgatan 10  
504 93 Borås

| Uppdragsnummer | B5181 |
| Besiktningsdatum | 2025-04-30 |
| Besiktningsföretag | OBM Besiktning Väst AB |

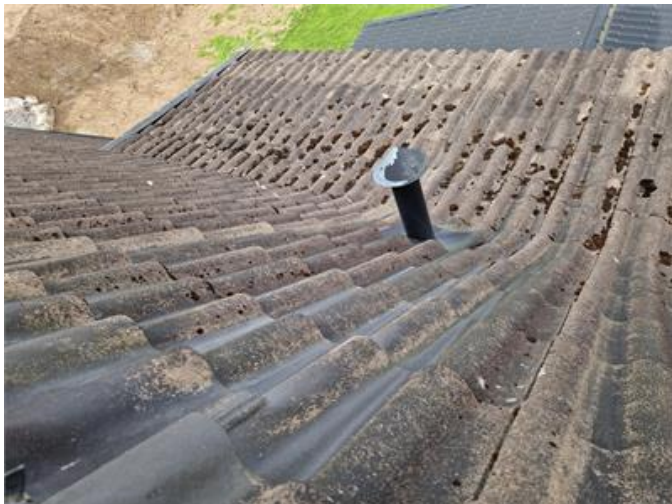
| Besiktningsresultat | | | | | |
|---|---|---|---|---|---|
| Tak | | X | | | Äldre yttertak med takpannor/plåttak och mosspåväxt, se kommentar/riskanalys<br>Yttertaket är kontrollerat från takluckan |

**Tak:** Då taktäckningen är av äldre standard har det ett minskat motstånd mot vatteninträngning. Detta i sin tur kan leda till fuktskador på takkonstruktionen vilket kan påverka byggnaden och dess inomhusklimat negativt.

Mossan binder fukt, detta kan påverka taket negativt. Om det finns mossa på taket en längre tid kan det inte uteslutas att det kommer uppstå skador på taket, vilket i sin tur påverkar underliggande material och orsakar skador som påverkar byggnaden negativt.

Vy på yttertak

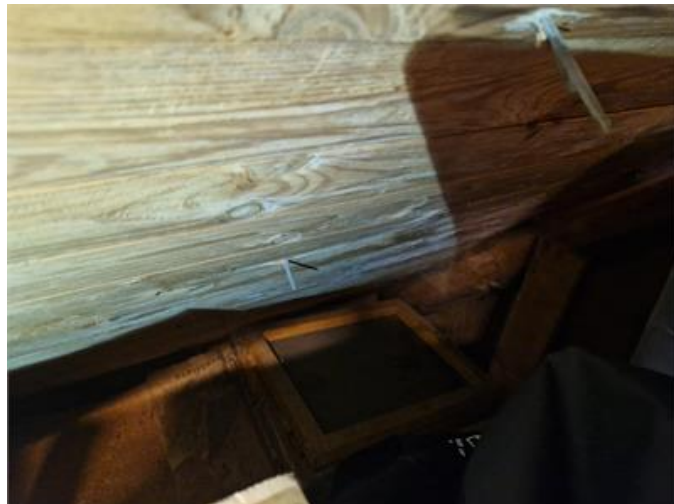
| Besiktningsresultat | | | | | |
|---|---|---|---|---|---|
| Vind | | | X | | Fukt och mikrobiell påväxt noterades på underlagstak och runt murstock. Se kommentar/riskanalys. |

**Vind:** Det noterades fukt/mikrobiell påväxt på underlagstaket, det rekommenderas att område hålls under uppsikt så inga förändringar sker. Området kan ritas av i ytterkant för att se om det växer/ökar

När det finns brister i tätningen mellan ett kallt och ett varmt utrymme finns det en risk att relativt varm och fuktig luft kommer ut från det varma utrymmet till det angränsande kalla utrymmet och träffar en kall yta och kondenserar. Missfärgning på yttertakskonstruktionen är en indikering på att inneluften har kommit ut i vinden så att ett gynnsamt klimat för en mikrobiell tillväxt har uppstått. Det kan vara en indikering på att ventilationen inomhus är undermålig. För detta fortgå finns det en risk att man kan få skador på konstruktioner som i en förlängning påverkar byggnaden och inomhusmiljön negativt.

Vy på underlagstak

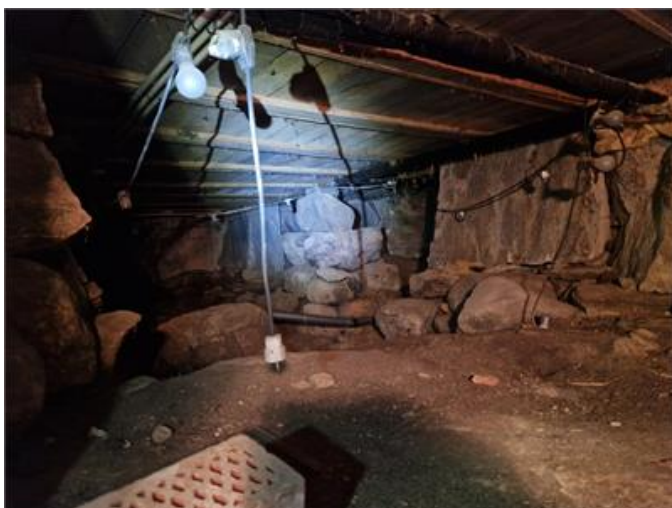
| Besiktningsresultat | | | | | |
|---|---|---|---|---|---|
| Krypgrund | | X | | | Krypgrunden är en riskkonstruktion, se kommentar/riskanalys<br>Med fördel kan markytan rengöras sen applicera en åldersbeständigt plastfolie på marken |

**Krypgrund:** Klimatet i en uteluftsventilerad krypgrund är beroende av rådande uteklimat. Material i utrymmet fuktas upp under sommarhalvåret. Är värmeisoleringsförmågan god hos bjälklaget förlängs uppfuktningsperioden. Under uppfuktningsperioden råder ofta gynnsamt klimat för mikrobiologisk tillväxt (mögel, bakterier och röta) eller kemisk lukt från behandlat/tryckimpregnerat material. Detta kan ge upphov till en avvikande lukt, vilket kan påverka byggnaden och inomhusmiljön negativt.

Vy i krypgrund
