## ÖVERLÅTELSEBESIKTNING

**SJÖVIK 19**  
**OSKARSGATAN 6 B, 14934 NYNÄSHAMN**

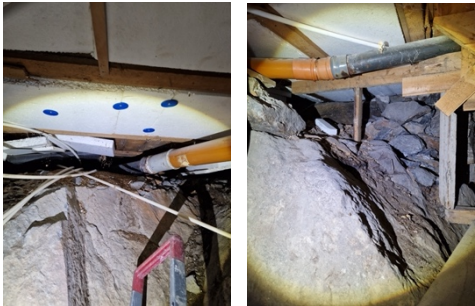
| Allmänt | <p>Torpargrund är en riskkonstruktion.</p> <p>Utrymmet besiktades endast från ingången då grunden delvis är låg.</p> <p>Brädor står mot marken, organiskt material finns på marken.</p> <p>Äldre avloppsrör noterades.</p> <p>Trossbotten är delvis ej besiktningsbar då den är isolerad underifrån.</p> <p>Se bilder och riskanalys.</p> |

- Krypgrunder/ torpargrunder betraktas idag som kända riskkonstruktioner och är en känslig konstruktion ur fuksynpunkt sett bland annat beroende på årstidsvariationer i temperatur och fuktbelastning från mark. Under de perioder då lufttemperaturen utomhus är högre än i grundutrymmet, kommer varm fuktig luft in i ett kallare utrymme och höjer den relativa luftfuktigheten i utrymmet. Torpargrunden är även mer utsatt vid syllar då syllpapp oftast saknas samt att dagvatten kan leta sig in på syllen via grundmuren. Risk för skador föreligger och skador kan uppstå såsom fukt, mögel och rötrelaterade skador som möjlig följd.

- När det förekommer organiska konstruktioner som ligger direkt mot mark i ett krypgrundsutrymme så finns en ökad risk för att dessa konstruktioner och material drabbas av fuktrelaterade skador som med tiden kan avge en avvikande lukt i utrymmet samt till ovanliggande konstruktioner.
