# UNDERHÅLLSPLAN 2022 – 2042

BRF Skålpundet i Göteborg  
Virveltorget 6  
417 14 Göteborg

Besiktning av fastigheten har gjorts i april 2022.

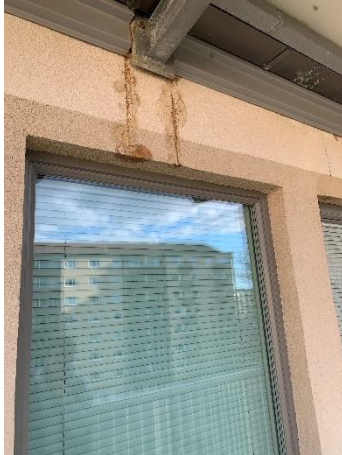
Total fasadyta inkl fönster och dörrar är 2376 m<sup>2</sup>.  
Tegelyta 606 kvm livslängd 80 år  
Skivor 708 kvm livslängd 30 år  
Puts 1062 kvm livslängd 30 år  
Fasaden behöver ses över, bättras och kompletteras var 10:e år.  
Vid besiktningen noterades blå rostgenomslag vid infästningar tak ovan loftgångar.  
Vidare noterades fuktutfällning vid balkonger.

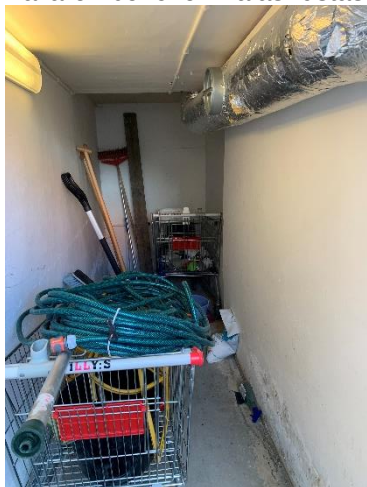
I källaren uppmättes förhöjda fuktvärden mot granngaraget brf Linjalen. Källaren behöver målas rustas upp var 10 år.
