# Besiktningsprotokoll

## Anticimex Överlåtelsebesiktning av småhus - nivå 2

| Fastighetsbeteckning:<br>Öregärde 1:9 | |

| Besiktningsdatum:<br>2025-11-10 | Protokollnummer:<br>69366928 |

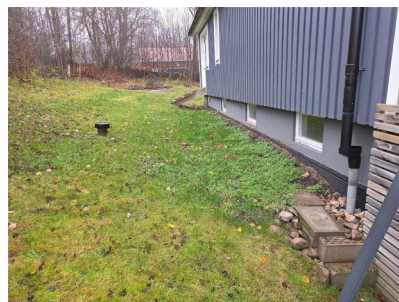
#### Utvändigt / Markförhållanden

Marken lutar mot huset.

Detta innebär en ökad fuktbelastning mot grunden vilket i sin tur kan orsaka fuktskador i huset.

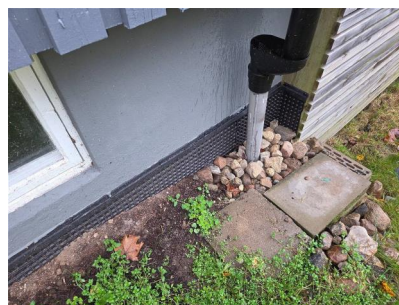
#### Utvändigt / Sockel

Utvändigt fuktskydd ligger oskyddat ovan mark.

Risk finns att det utvändiga fuktskyddet skadas och funktionen försämras.

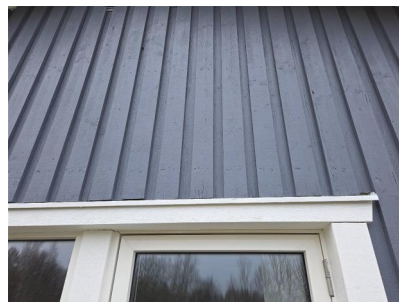
### Utvändigt / Fasad

Enstaka panelbrädor har mindre rötskador.  
Fasadpanelen är i behov av målning/underhåll.

Fasadbeklädnad och träkonstruktioner där målningsbehov finns riskerar att få fukt- och rötskador på grund av sämre vattenavvisande förmåga. För att öka livslängden på fasadbeklädnaden rekommenderas målning och underhåll. I samband med ommålning rekommenderas att de rötskadade panelbrädorna byts ut.

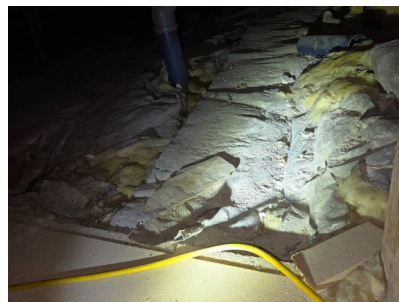
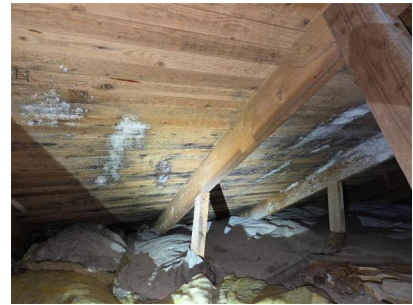
### Utvändigt / Vind

Mikrobiell påväxt finns på underlagstaket.  
Någon form av pulver förekommer allmänt på isolering samt lokalt på underlagstak.  
Den upptäckta mikrobiella påväxten på underlagstaket kan vara ett tecken på att vinden tillförs fukt inifrån bostaden och/eller uteluften.

Vi rekommenderar en fördjupad undersökning för att bedöma orsak och omfattning.

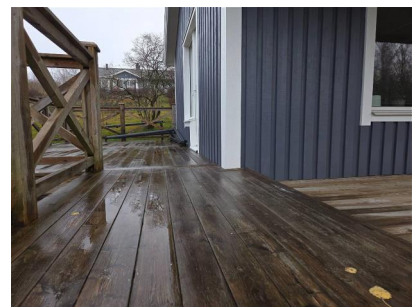
### Utvändigt / Altan

Delar av sockeln är obesiktad då altanen döljer den bakomliggande konstruktionen.

Vi rekommenderar en kompletterande besiktning när de närmaste trallbrädorna är demonterade.

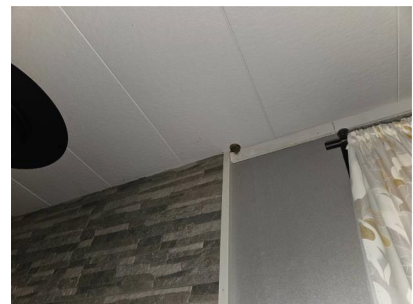
### Entréplan / Vardagsrum

Hål finns lokalt på undertaket.  
Det rekommenderas att täta fackmässigt.

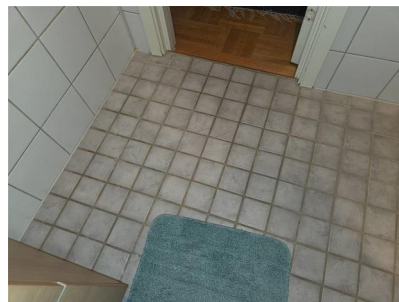
### Entréplan / Dusch/Toalett

Golvlutning.

Brister i golvets och/eller tätskiktets lutning medför risk för att vatten tränger in i omkringliggande konstruktioner/utrymmen vilket i sin tur orsakar fuktrelaterade skador. Det medför också ökad risk för att vatten blir stående i golvets lågpunkter, vilket kan orsaka missfärgningar på klinker/fogar samt att "unken" lukt uppstår.

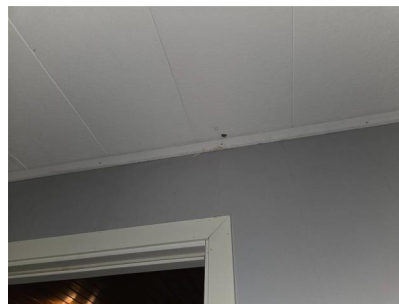
### Entréplan / Sovrum

Samma som i vardagsrum.
