Fastighetsuppgifter

Grönberg 1:148

Karlslundsgatan 13
66434 Grums

Besiktningsuppgifter

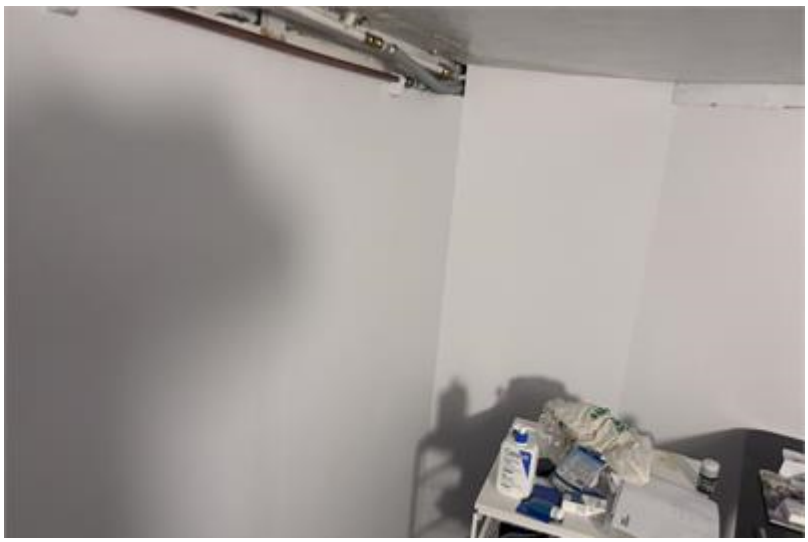
Bilaga 1 för kontroll av valda konstruktioner

Byggnadsdel	Utreglad vägg i gästrum
Konstruktionsdel	Träregel
Konstruktionsuppbyggnad	Betong- Träregel

Fuktkvoten uppmättes i träregel till 13-14% FK.

Det kritiska gränsvärdet för mikrobiell tillväxt brukar anges till ca 17% fuktkvot (FK).

Notera att stickprovsmässig undersökning är utförd samt att mätvärden normalt sett kan variera över årstiderna. För att säkert fastställa konstruktionens kondition och fuktstatus måste en mer omfattande undersökning utföras. Mätvärdet är under gränsvärdet för mikrobiell påväxt.
