## Utlåtande över ÖVERLÅTELSEBESIKTNING

Nyköping Sättersta kyrkby 1:7  
Sättersta kyrkby Övergården 1, 611 99 Tystberga

## ÖVERLÅTELSEBESIKTNING FÖR SÄLJARE

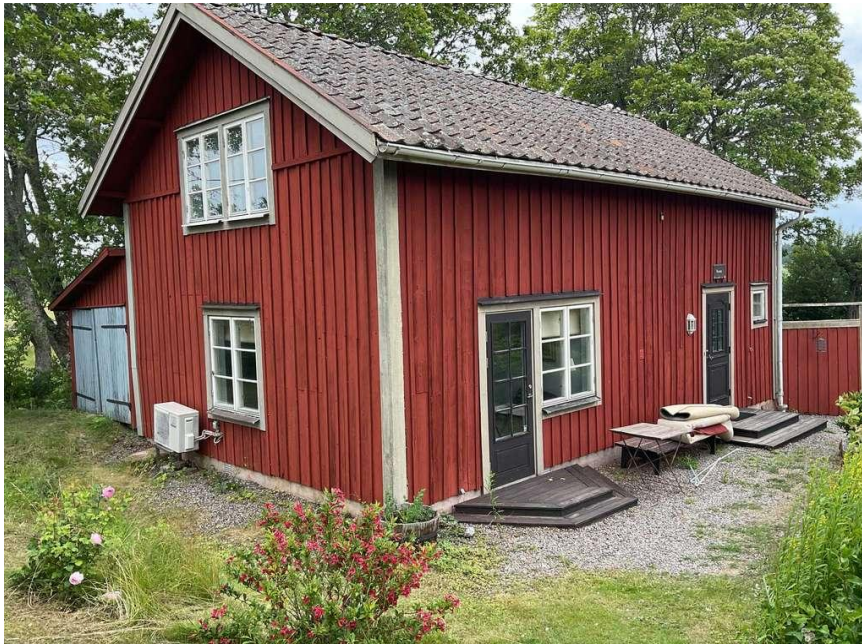
## GÅRDSHUS 1 (MAGNOLIAN)

| <b>Grundmur/Hussockel</b> | Enstaka spricka noteras å hussockeln |
| <b>Fasad</b> | Färgsläpp torrsprickor och lokalt rötskadad träpanel noteras<br>Hål noteras i fasaden<br>Synlig träsyll<br>Se riskanalys |

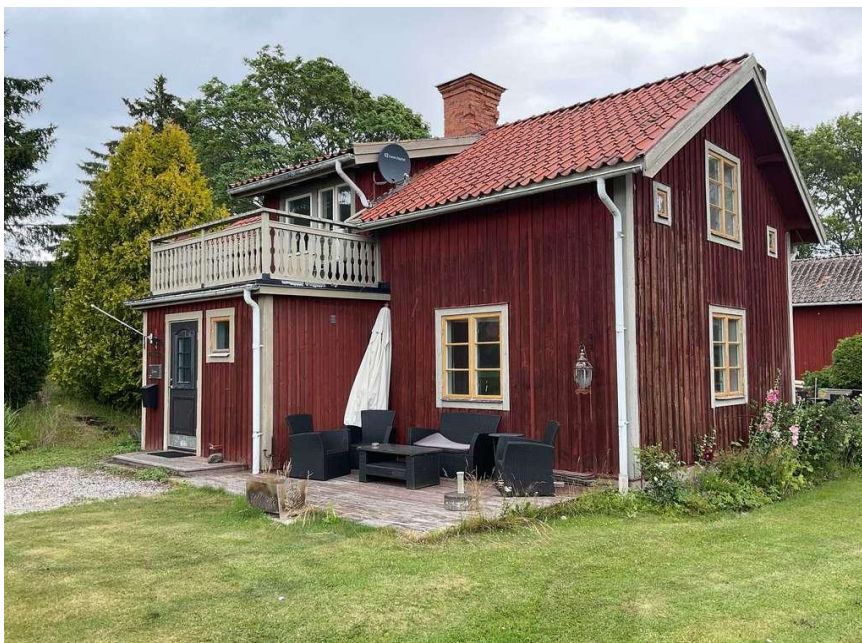
## GÅRDSHUS 2 (SOLROSEN)

| <b>Fasad</b> | Färgsläpp torrsprickor och lokalt rötskadad träpanel noteras<br>Synlig träsyll<br>Klängväxter noteras<br>Se riskanalys |
| <b>Fönster</b> | Torrsprickor noteras på äldre fönster |
| <b>Yttertak</b> | Äldre tak med takkupa<br>Frostsprängt tegel noteras på skorstenen samt otät skorstenskrans av plåt<br>Vindskiveplåt har lossnat<br>Färgsläpp noteras på vindskivorna<br>Fotplåt och Nocktätning saknas<br>Taket är begränsat besiktat i anslutning till taksäkerhet<br>Se riskanalys |
