Sandared 1:130

Alingsåsvägen 221

| Uppdragsnummer | B5584 |
| Besiktningsdatum | 2025-08-19 |

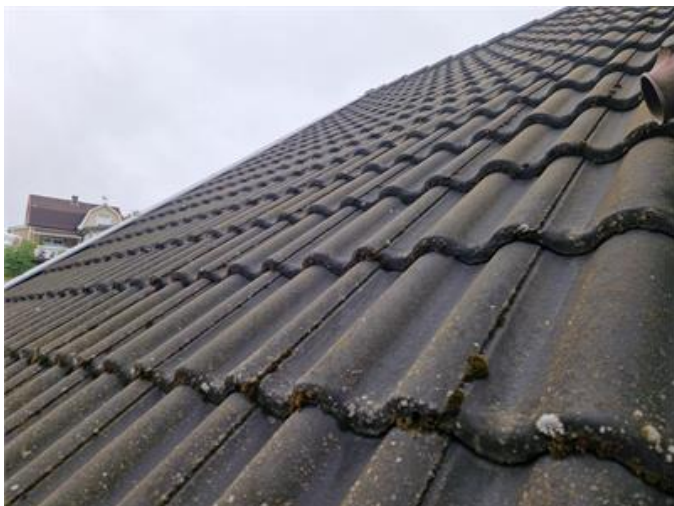
Vy på yttertak

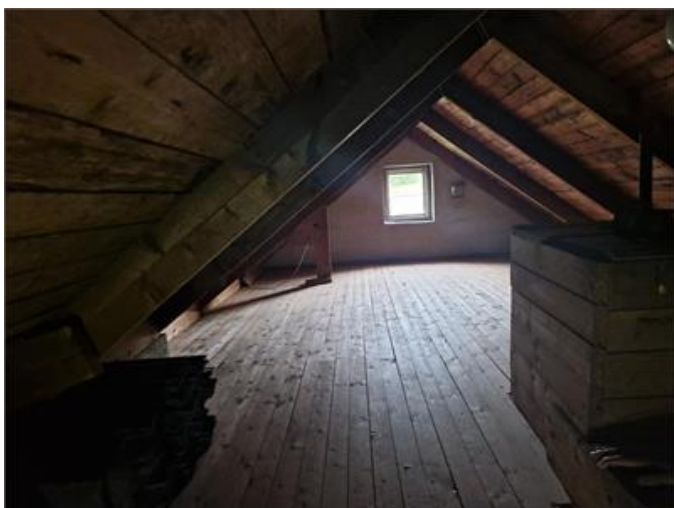
**Vind:** Det noterades fukt/mikrobiell påväxt på underlagstaket, det rekommenderas en fortsatt teknisk utredning för att kontrollera orsaken till och omfattningen av detta.

Vy på vindsutrymmet
