# ÖVERLÅTELSEBESIKTNING

## EO Säljklar Total med fuktmätning

## NACKA SOLSIDAN 41:15

Vårgårdsvägen 75  
133 36 SALTSJÖBADEN

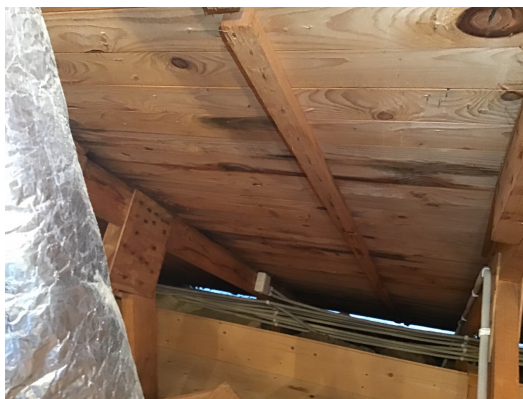
#### **Missfärgningar efter läckage, gäller endast mot sydvästra sidan.**

Då missfärgningar med förhöjda fuktindikationer har observerats mot sydvästra sidan, rekommenderas kontakt med en fackman för att utreda orsak och omfattning av missfärgningarna.
