## Uppgifter om besiktad fastighet.

Adress  
Rörtången 277

Fastighetsbeteckning  
Ödsmål 2:68

Besiktad byggnad  
Huvudbyggnad

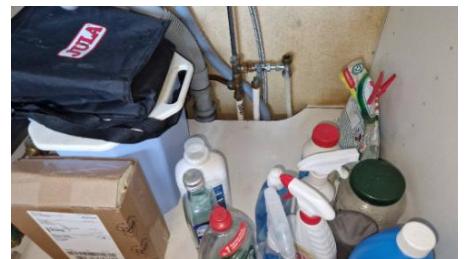
| Kontrollpunkt | Status | Iakttagelser och rekommenderade åtgärder |
|---|---|---|
| Tätskikt | ! | <p>Vattentät inklädnad i diskbänksskåp finns inte. Inklädnaden synliggör små läckage i ett tidigt skede, vilka annars skulle kunna leda till omfattande skador.</p> <p>Det rekommenderas därför att du installerar vattentät inklädnad i diskbänksskåpet. Om detta inte är möjligt på grund av byggtekniska begränsningar kan ett vattenlarm installeras som en tillfällig lösning.</p> |
