## Utlåtande över ÖVERLÅTELSEBESIKTNING

HANINGE Skogs-Ekeby 6:278  
Längdhoppsvägen 11, 137 54 Tungelsta

Omfattning: Okulär besiktning av huvudbyggnad.  
Besiktningsdag: 2025-08-29 kl. 10:30  
Närvarande: André Nadeem Trygg Wredlert

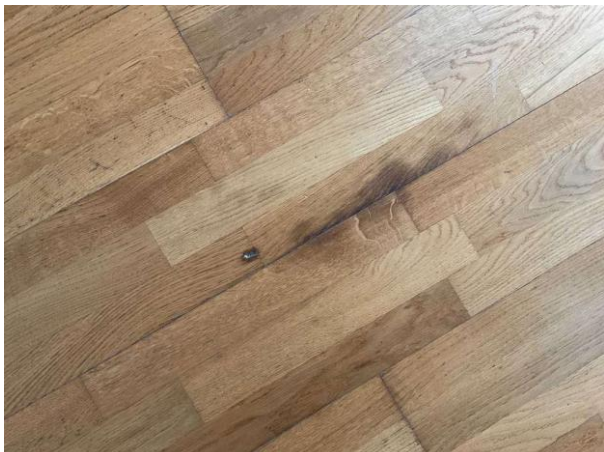
Missfärgning och mindre hål noteras på parketten

*Bild 1: Invändigt, Entréplan, Missfärgning och mindre hål noteras på parketten*
